**DI-DIVISÃO DE  
INFRAESTRUTURA**

**PRÉDIO NOVO**

***LEVANTAMENTO  
RELATÓRIO FOTOGRÁFICO  
PRÉDIO 114 – PRÉDIO NOVO***

REV. 0	REV. 1	REV. 2	REV. 3	REV. 4
DATA	12/09/2019	20.11.2020			
EXECUÇÃO	LARISSA FERNANDES DA SILVA E CAROLINE COSTA	LARISSA FERNANDES DA SILVA E CAROLINE COSTA			
VERIFICAÇÃO	TADEU FOA	TADEU FOA			
APROVAÇÃO

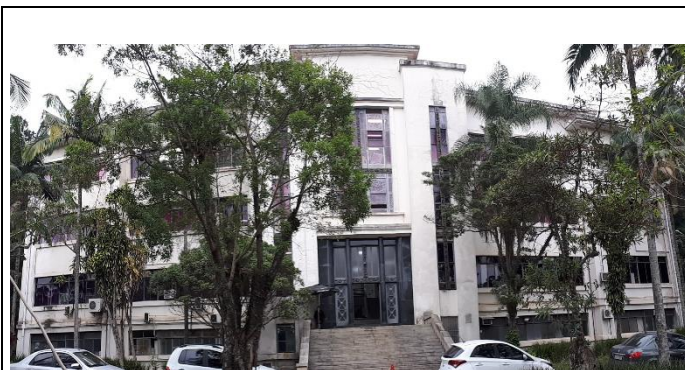
**Imagem 1** – Fachada Leste, entrada principal do edifício. É umas das fachadas mais atingidas pelas patologias, que estão presentes e bem acumuladas principalmente na base ao primeiro pavimento.

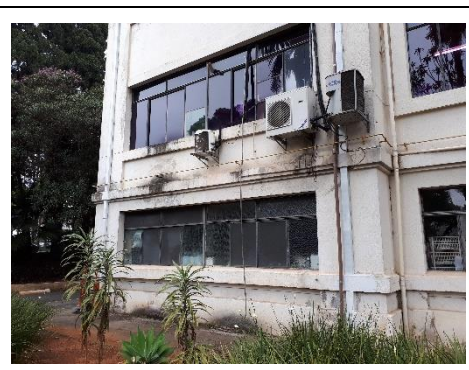
**Imagem 2-** Lado esquerdo. É visto os acúmulos de sujeiras pela umidade, e a sujeidade provindas das instalações de ar condicionado.

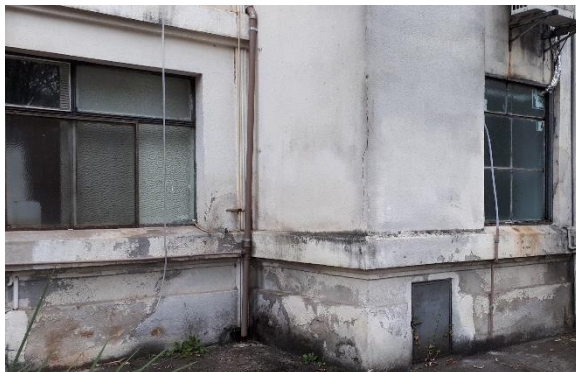
**Imagem 3** – Lado esquerdo. Insfestações biológicas nascendo na base da parede em conjunto com a umidade. Ocorrência de crostas negras.

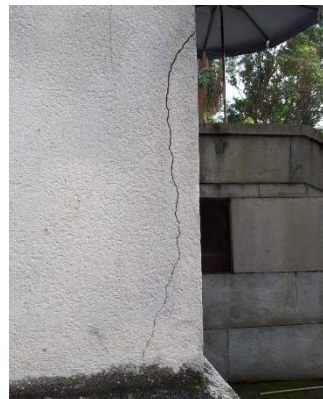
**Imagem 4** – Lado esquerdo. Trinca da argamassa, em conjunto com a umidade da parede.

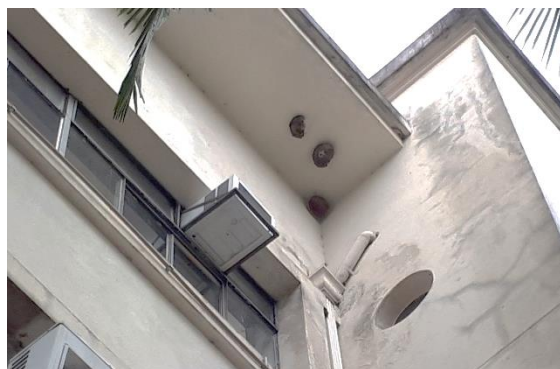
**Imagem 5** – Lado esquerdo. Beiral com uma infestação possivelmente de vespeiro.

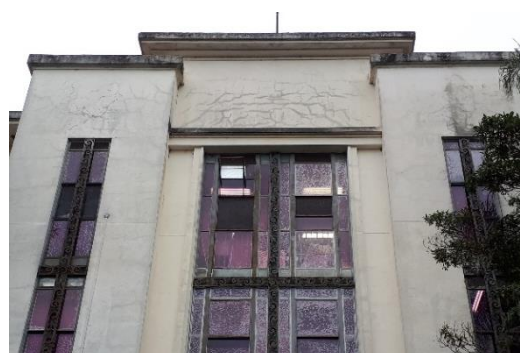
**Imagem 6** – Parte frontal. É visto várias frissuras oriundas da umidade no frontão, e as crostas negras presentes em praticamente todos os frisos e beirais.

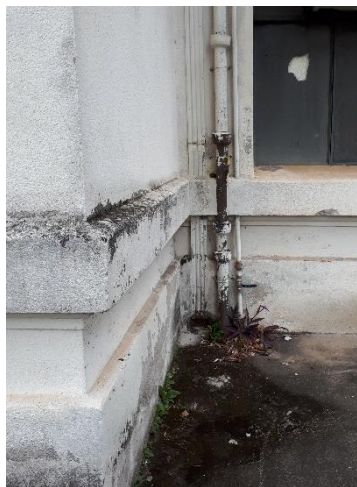
**Imagem 7** – Lado esquerdo. Despreendimento da camada pictórica ao longo da parede, e crostas negras presentes principalmente nos frisos e nas áreas adjacentes às instalações hidráulicas.

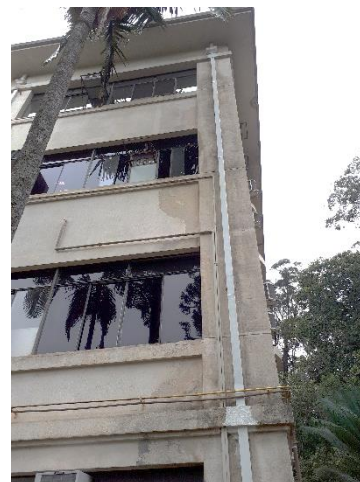
**Imagem 8** – Lado esquerdo. É possível ver a obstrução feita para a instalação de tubo hidráulicos, e as instalações secundárias que passam pela fachada, mas o maior destaque é a grande mancha de umidade que ocorre na parede.

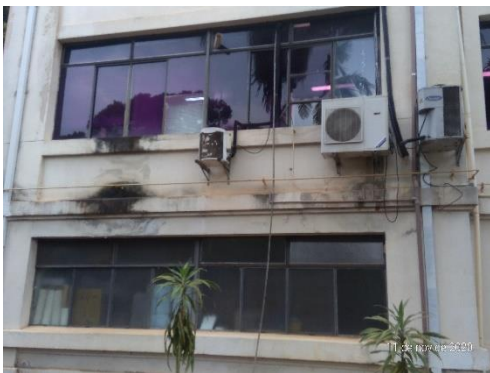
**Imagem 9** – Fachada Leste, situação atual das esquadrias e infiltração dada pelos equipamentos de ar-condicionado.

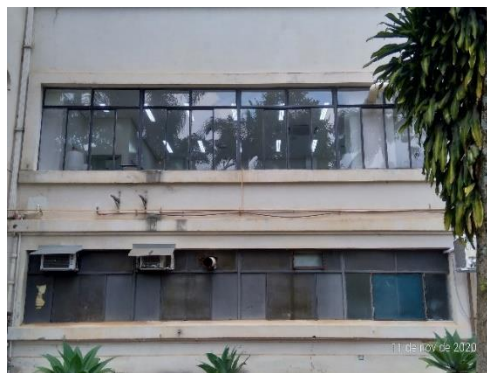
**Imagem 10**- Fachada Leste, situação atual das esquadrias e infiltração dada pelos equipamentos de ar-condicionado.

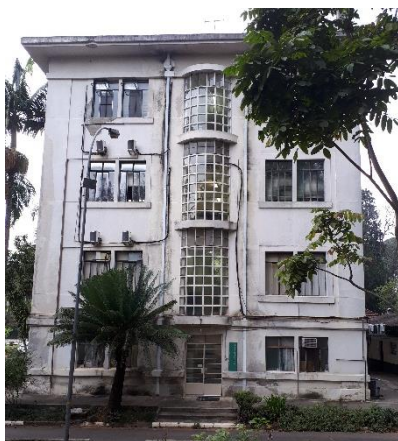
**Imagem 17** — Fachada Norte, onde há uma entrada lateral. Possui a maioria das patologias na área das entradas e perto das janelas, é uma grande umidade na lateral esquerda.

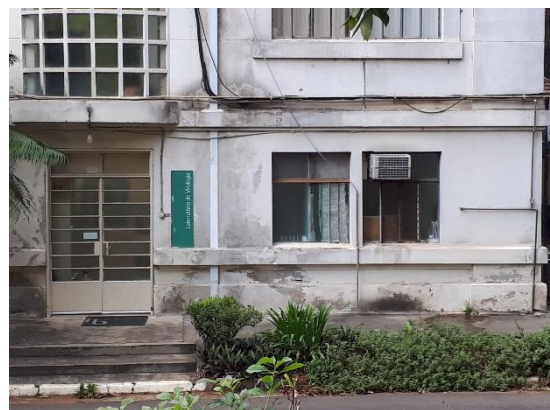
**Imagem 18** – Fachada Norte. Com a conexão e sobreposição dos tubos ou/e canos das instalações a água se acumula, criando uma umidade e infiltração no local surgindo também o desprendimento da camada pictórica em conjunto com uma grande área de crosta negra.

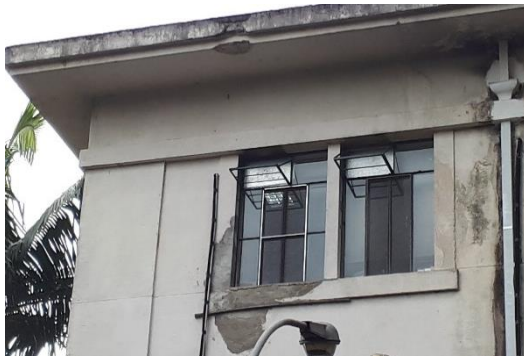
**Imagem 19** – Lado esquerdo. Existe uma grande obturação de argamassa ao redor da janela, e um desprendimento da argamassa no beiral, os tubos de águas pluviais também possuem uma grande área de umidade por infiltração fazendo surgir a crosta negra.

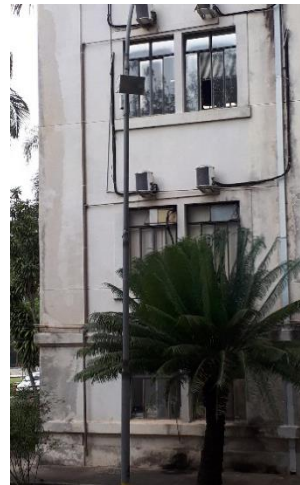
**Imagem 20** – Lado esquerdo. Nota-se a grande mancha de umidade que continua na mesma coluna da parede que se conecta com a fachada leste, causando a perda da camada pictórica, principalmente em sua base.

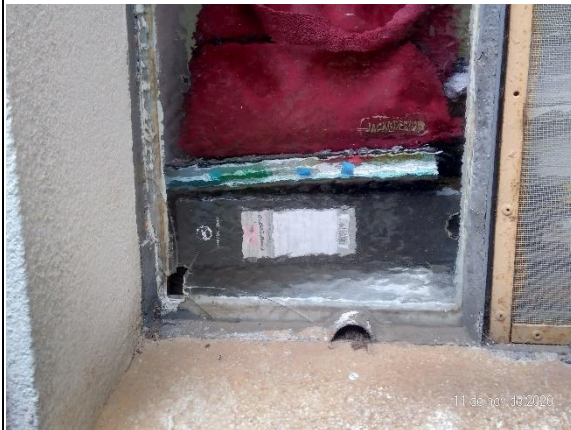
**Imagem 21** – Fachada Norte, detalhe da janela com seu vidro danificado. Vidros quebrados, e massa de vidraceiro em desprendimento.

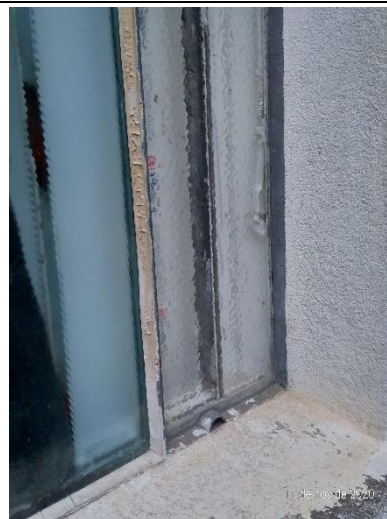
**Imagem 22**- Fachada Norte, detalhe da situação atual e da esquadria da janela. Massa de vidraceiro em desprendimento.

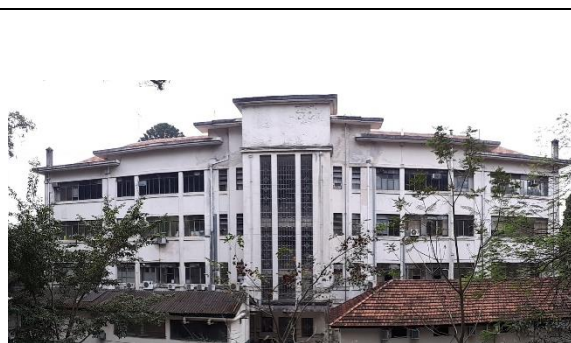
**Imagem 23** – Fachada Oeste, entrada pelos fundos do edifício. Dentre as fachadas é a mais deterioradas, possui o maior número de instalações de ar condicionado e laboratoriais, com duas coberturas em marquises apostas à fachada térrea.

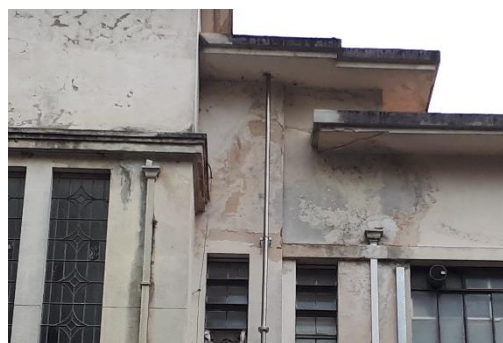
**Imagem 24** - Lado direito. Existe uma grande mancha de umidade que percorre na lateral e na sobreposição dos beirais e escorre pela parede, onde desencadeia uma grande perda da camada pictórica causando manchas por infiltração, além da crosta negra presente nos frisos e trincas no frontão do edifício.

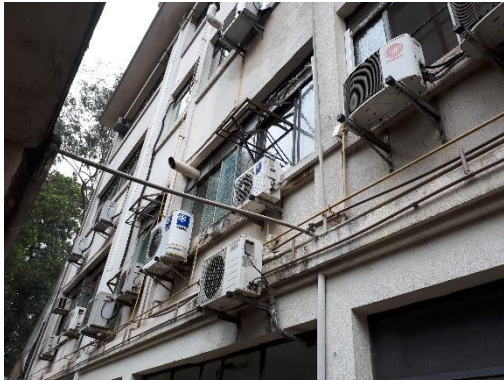
**Imagem 29** - Lado esquerdo. Há um grande número de instalações de ar condicionado e outras instalações do gênero que são uma das causas dos problemas das patologias presentes nas paredes das fachadas, tanto pela umidade que eles geram quanto pela ferrugem que os encanamentos soltam.

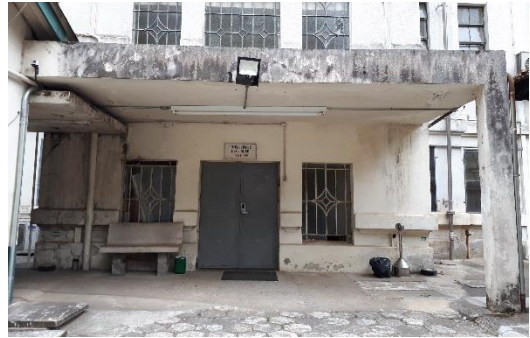
**Imagem 30** - Entrada posterior. Essa entrada está com grande problema de umidade e de crosta negra, tendo infestação biológica principalmente nos cantos e junções dos elementos, além da perda da camada pictórica.

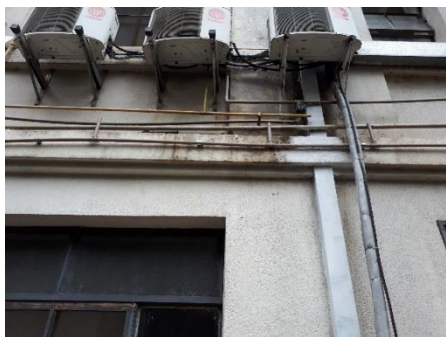
**Imagem 31** - Lado esquerda. É notada a obstrução feita para a instalação de dutos de instalações, e a sujeira tanto pela ferrugem da oxidação dos aparelhos de ar condicionados.

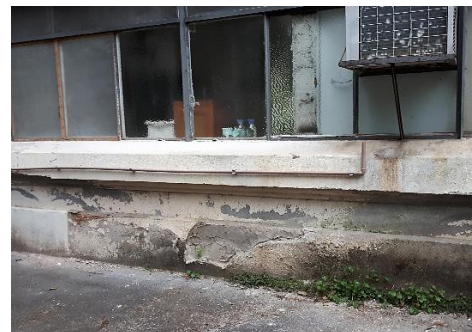
**Imagem 32** - Lado esquerdo. Há um grande despreendimento da argamassa com uma tentativa de obstrução, além de crostas negras na base da parede com infestação biológica.

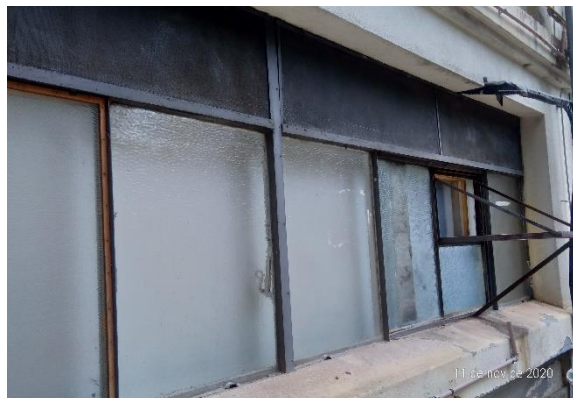
**Imagem 33** – Fachada Oeste, detalhe para a atual situação das esquadrias e dos vidros.

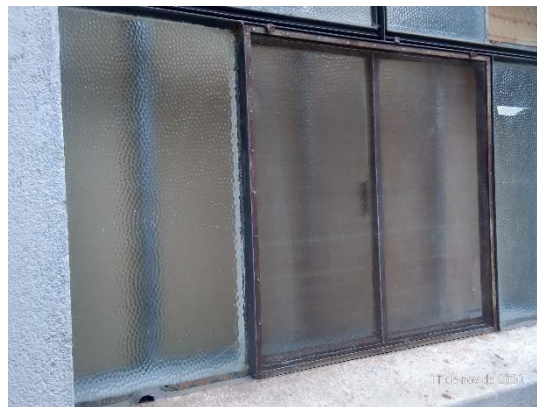
**Imagem 34**– Fachada Oeste, detalhe para a atual situação das esquadrias e dos vidros.

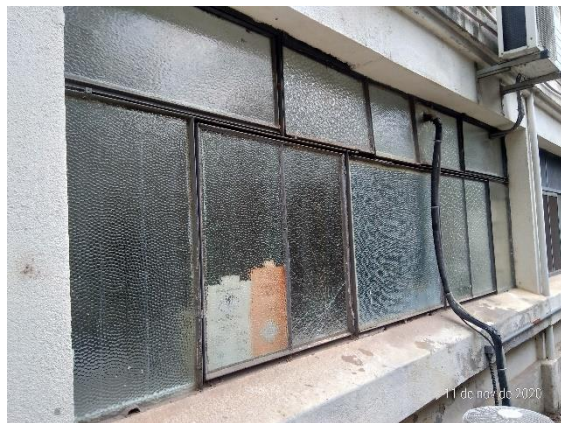
**Imagem 35** – Fachada Oeste, detalhe para a atual situação das esquadrias e dos vidros.

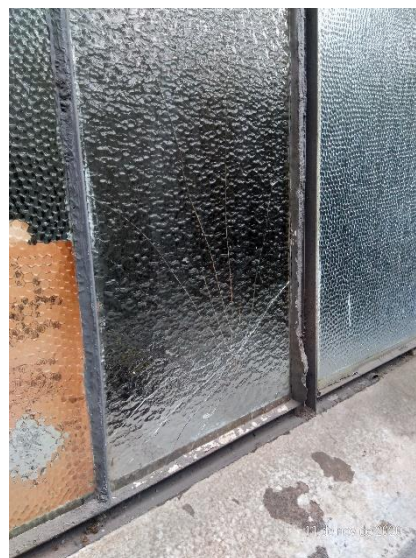
**Imagem 36**- Fachada Oeste, detalhe para a atual situação das esquadrias e dos vidros, alguns trincados e danificados.

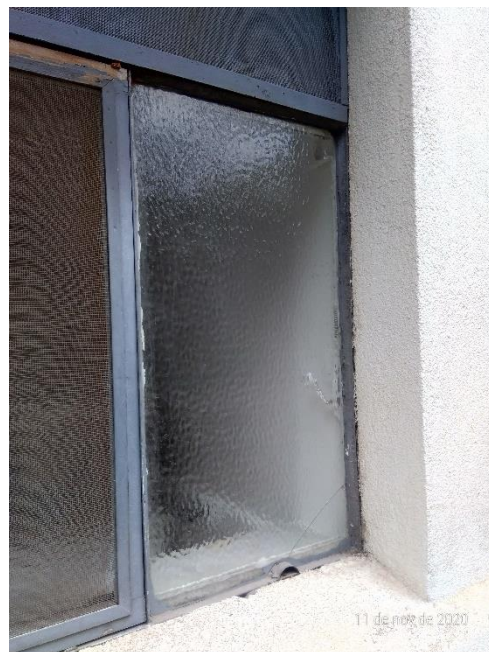
**Imagem 38**- Fachada Oeste, detalhe para a atual situação das esquadrias e dos vidros, se encontrando alguns trincados e danificados.

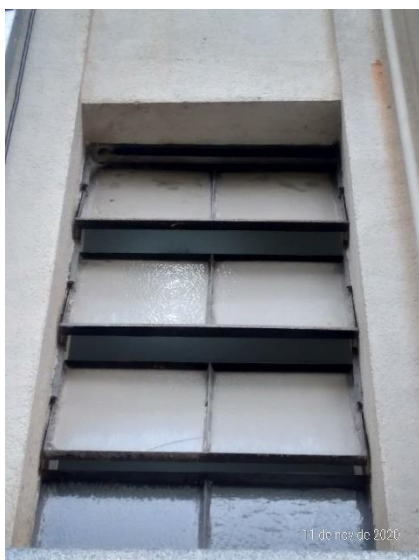
**Imagem 39** – Fachada Oeste, detalhe para a atual situação das esquadrias e dos vidros, se encontrando uma gran sujeidade em algumas janelas.

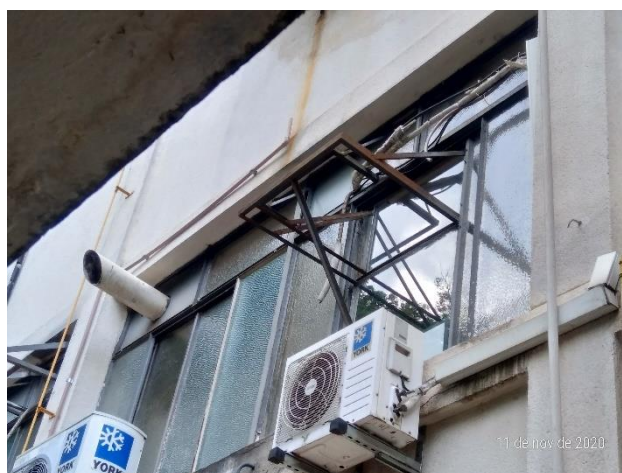
**Imagem 40**- Fachada Oeste, detalhe para a atual situação das esquadrias e dos vidros, se encontrando alguns trincados e danificados.

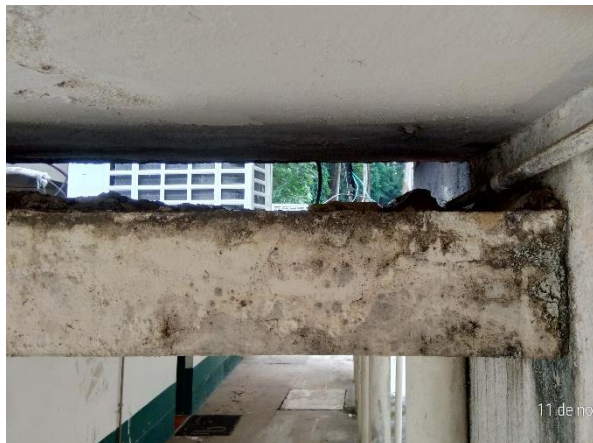
**Imagem 42-** Fachada Oeste, visão da condição que gerou a sobreposição entre a laje de marquise e a laje da entrada oeste.

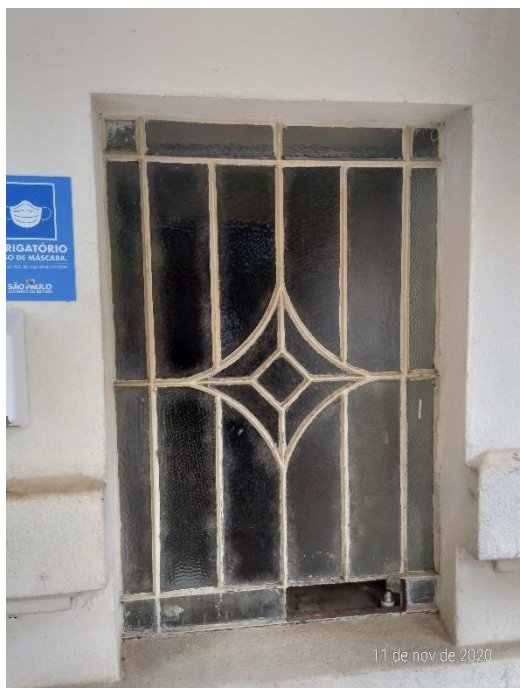
**Imagem 43** – Fachada Oeste, detalhe para a atual situação de uma das janelas, se encontrando alguns sem vidro nas esquadrias.

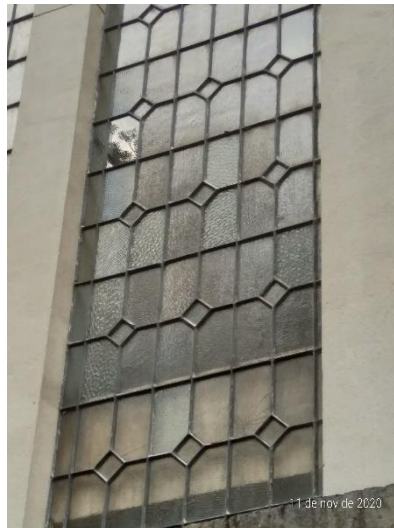
**Imagem 46-** Fachada Oeste, detalhe para a atual situação da janela principal, encontrando alguns vidros com certa divergencia estética.

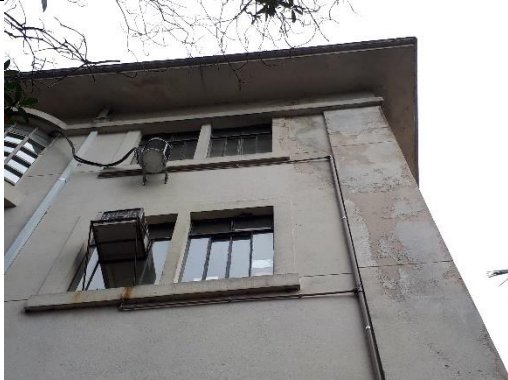
**Imagem 49** – Lado direito. Nota-se uma grande massa de umidade que percorre a lateral da fachada causando um grande desprendimento da camada pictórica. É visto uma mancha de ferrugem por oxidação embaixo da janela provinda das instalações.

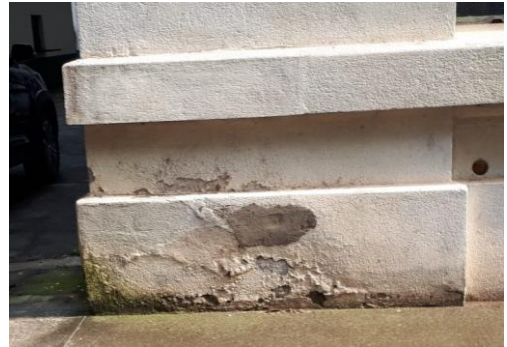
**Imagem 50** - Lado esquerdo. É visto a umidade na base da parede gerando o desprendimento da camada pictórica e uma pequena aparição de bolor no canto esquerdo. Essa área possivelmente já sofreu uma perda de argamassa anteriormente, notada pela obturação presente.

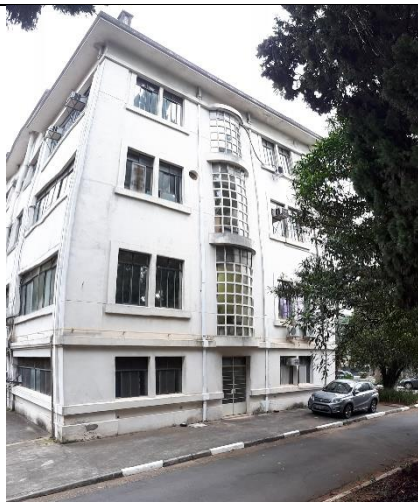
**Imagem 47** – Fachada Sul, onde há uma entrada lateral. É a fachada com menos patologias, a maioria das encontradas se concentra no lado esquerdo da fachada.

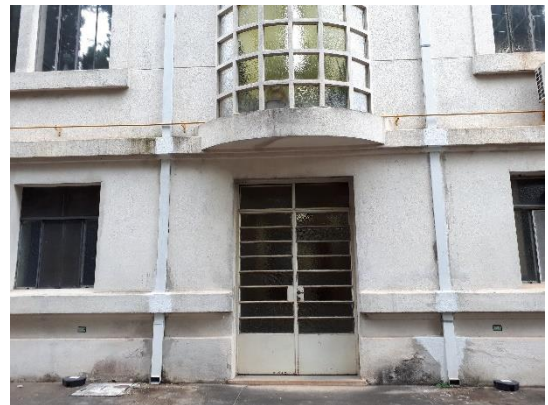
**Imagem 48-** Entrada lateral. É notada a umidade presente perto dos canos de tubulação e nos beirais das janelas, essa devido ao escoamento da água da chuva, causando crosta negra.

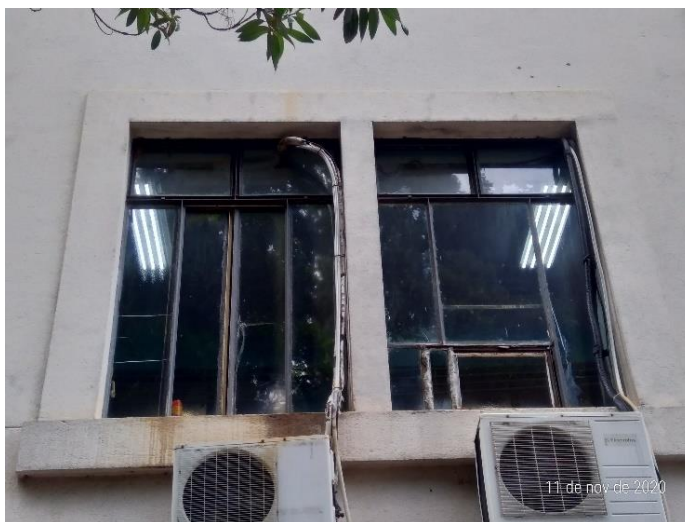
**Imagem 53-** Fachada Sul, detalhe para a atual situação da janela e de suas esquadrias, que por conta das instalações externas tiveram suas modulações de esquadria modificadas.
