<b>CARMONA</b> SOLUÇÕES DE ENGENHARIA	CÓDIGO R57-19-R2	REVISÃO 2
	EMIÇÃO 02/10/2020	PÁGINA 1 de 129

**FUNDAÇÃO BUTANTAN**

**PRÉDIO 59 – INFLUENZA**  
**Instituto Butantan - SP**

**Investigações, análises e parecer técnico sobre a estrutura do prédio 59 - INFLUENZA**

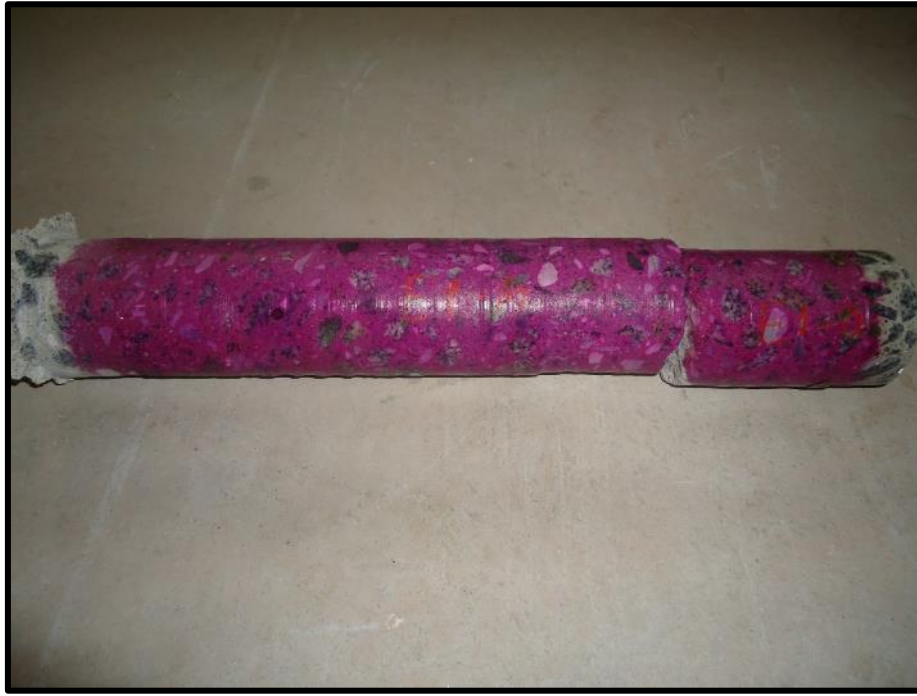
*Foto 14 – Profundidade de carbonatação mediante a aspensão de solução de fenolftaleína, em testemunho de concreto.*

Segundo o critério baseado no coeficiente de carbonatação, o concreto apresenta variações significativas, podendo ser classificado como normal ou deficiente. É possível concluir que existem locais nos quais a armadura encontra-se desprotegida (despassivada) quanto à corrosão, como é o caso das lajes do pavimento térreo.

Deste modo apesar de não se observarem danos significativos é um bom momento para se realizar um projeto detalhando um sistema de proteção com pintura acrílica e estuque raspado, inibidores de corrosão, prolongando assim a vida útil da estrutura.

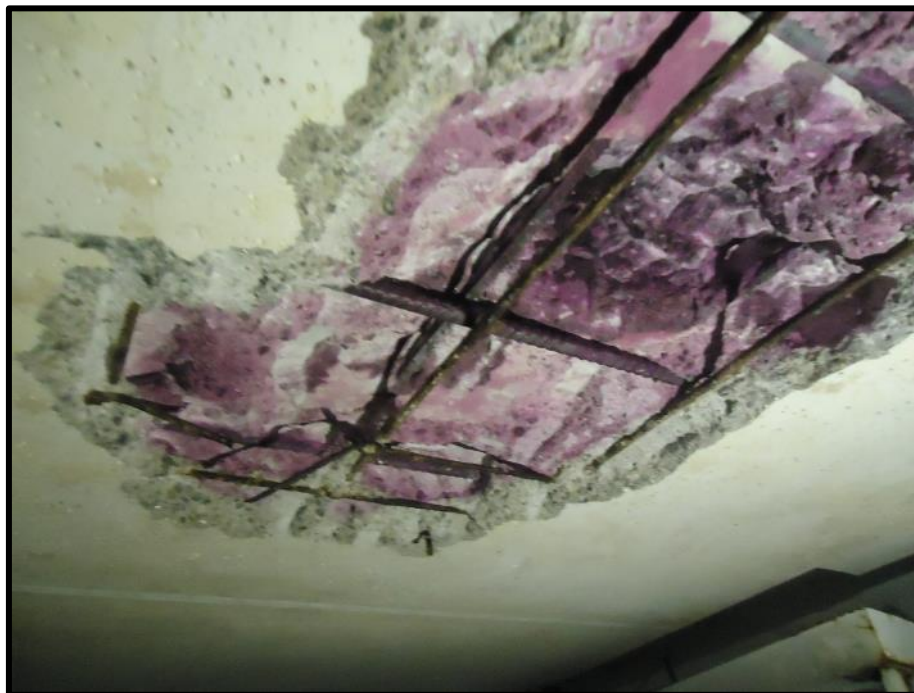
*Foto 15 – Profundidade de carbonatação mediante a aspensão de solução de fenolftaleína, em laje.*

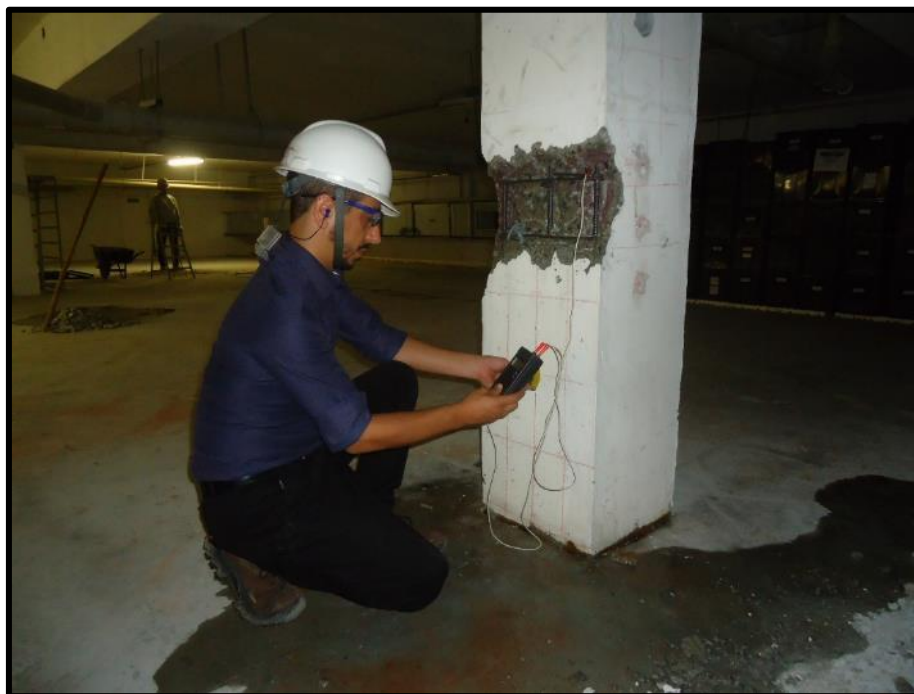
*Foto 17 – Medida de potencial elétrico de corrosão.*

Os potenciais de corrosão observados são baixos, justificando a quase inexistência de manifestações típicas de corrosão de armaduras, sendo coerentes com o micro clima no qual se encontra inserida.

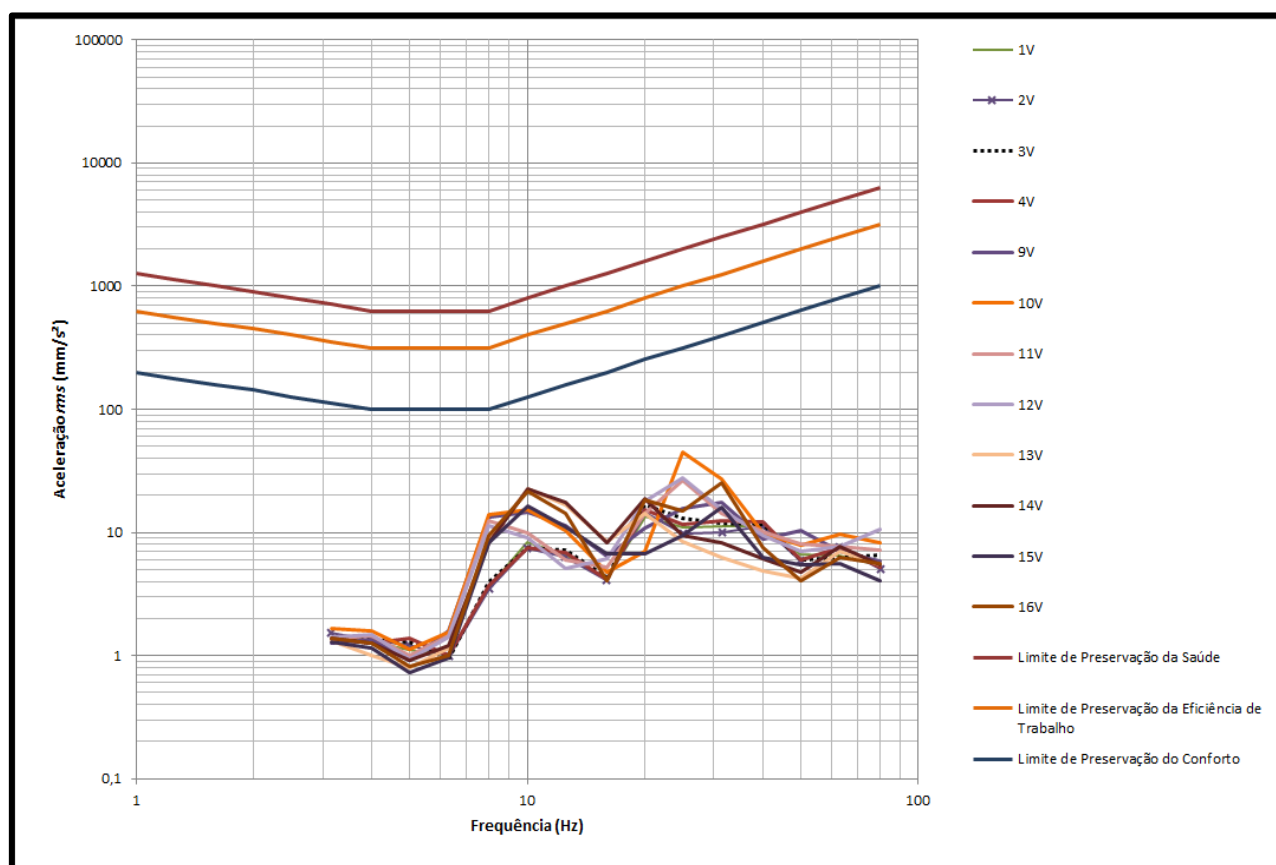
Gráfico 6 - Limites de aceleração para o período de exposição de 8 horas - Mezanino.

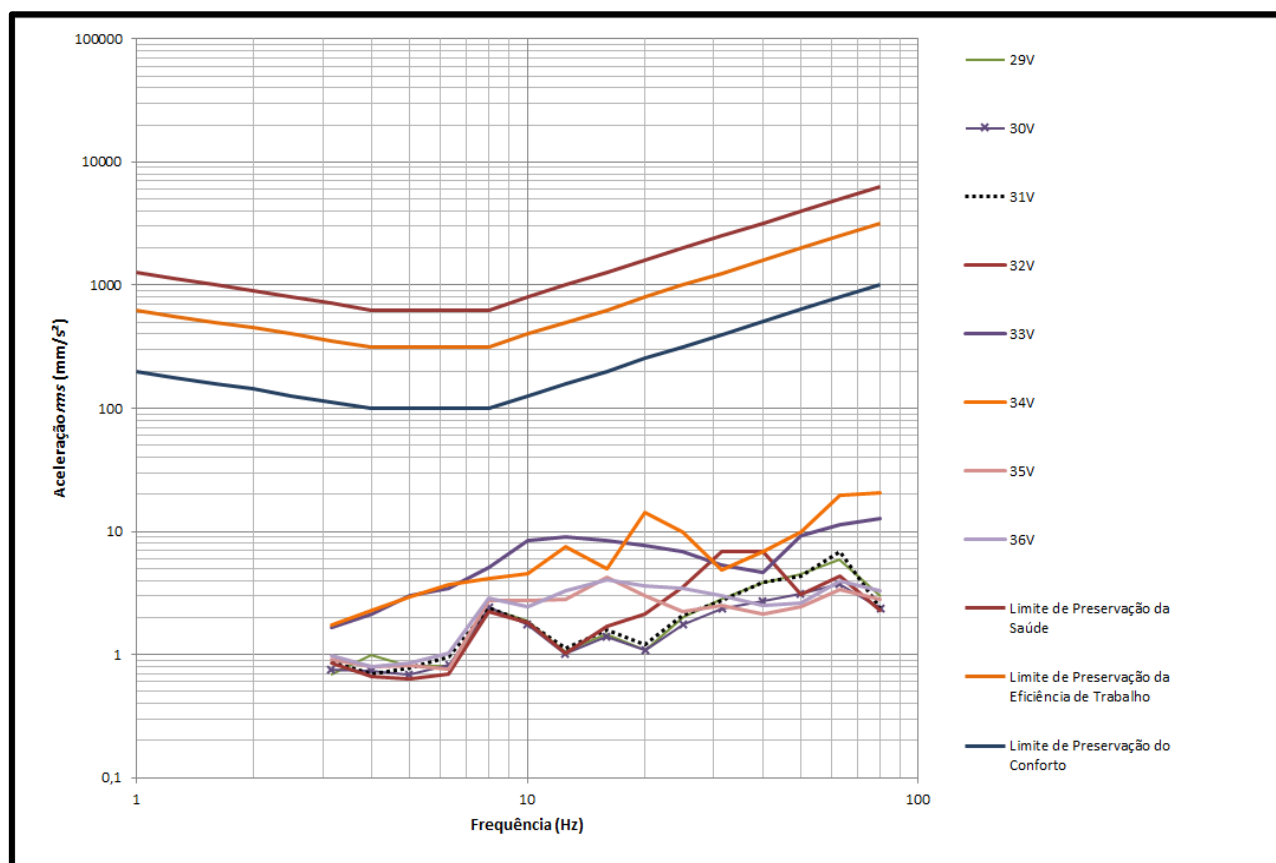
Gráfico 7 - Limites de aceleração para o período de exposição de 8 horas - Térreo.

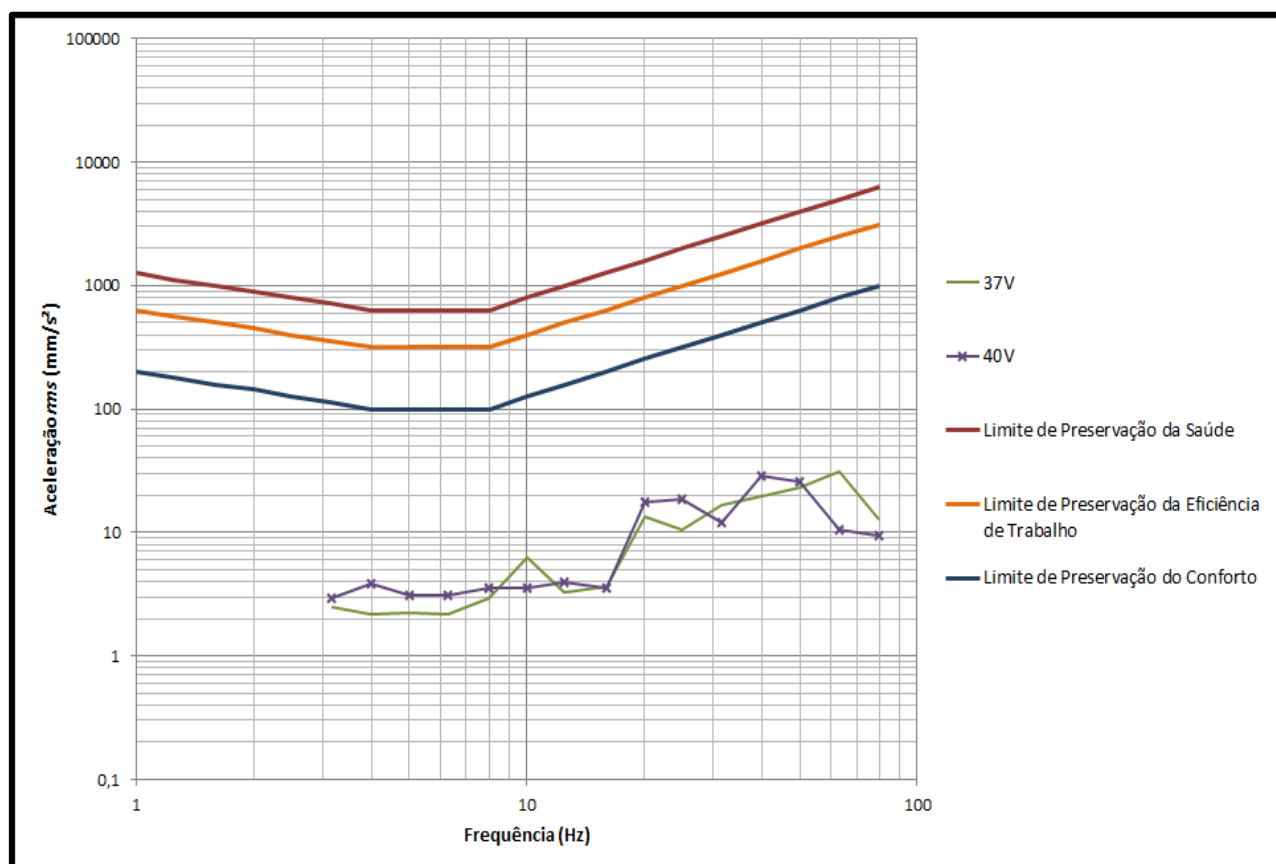
A configuração de transdutores para monitorar as vibrações cometidas pelo acionamento e desligamento das centrífugas instaladas no térreo apresenta como resultado o gráfico a seguir, é importante destacar que esta configuração foi monitorada por 12 horas.

Gráfico 8 - Limites de aceleração para o período de exposição de 8 horas - Térreo.
