COMISSÃO DE LICITAÇÕES DA FUNDAÇÃO BUTANTAN (“Comissão”)

Ref.: Concorrência n.º 001/2025 – Processo Administrativo WS1472171858 – Contratação de empresa especializada em engenharia, com o intuito de executar a obra estrutural do projeto P1026 (Planta de HPV - Fase I).

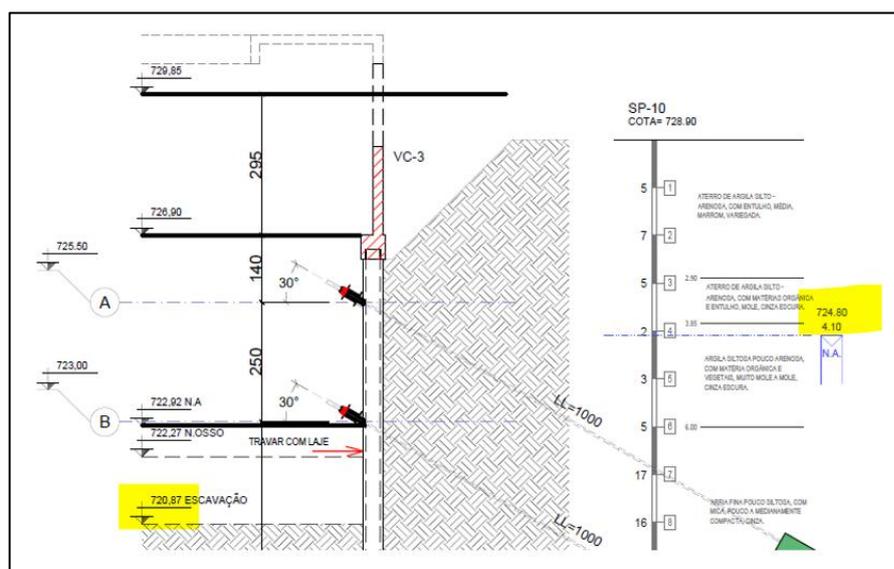
O projeto da obra em discussão prevê a construção de um edifício com um pavimento em subsolo e quatro pavimentos superiores, com o piso acabado do subsolo projetado na cota 722,92. A fundação será executada no sistema radier/laje de subpressão, demandando escavação até a cota 720,87. Entretanto, o nível atual do lençol freático encontra-se aproximadamente na cota 724,80, cerca de 4,00 metros acima da cota de escavação.

Cota do piso acabado sub.	Cota de escavação	Cota Nível d'água
722,92	720,87	724,80

Diante dessas condições, para execução da obra torna-se essencial a adoção da metodologia de estacas secantes, por se tratar da solução que melhor atende aos requisitos de contenção e, sobretudo, de estanqueidade. A execução das estacas secantes assegura que o perímetro da escavação permaneça completamente vedado, impedindo a infiltração de água do lençol freático durante a execução da laje de subpressão e nas etapas subseqüentes da obra. Salienta-se que a estanqueidade constitui elemento crítico para este empreendimento, considerando o uso laboratorial futuro da edificação, que demanda elevado padrão técnico e sanitário

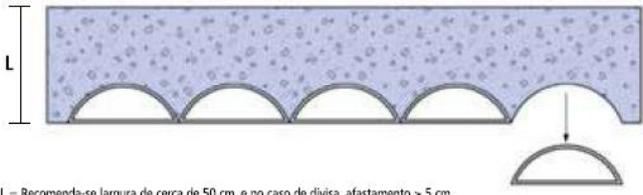
Figura 1 - Gabarito-guia

- a) preparo e instalação do canteiro;
- b) execução do gabarito-guia, conforme figura 1, onde L depende do diâmetro da estaca;
- c) posicionamento da torre e tubo de perfuração;
- d) introdução do conjunto tubo de perfuração e trado contínuo;
- e) injeção de concreto ou argamassa;
- f) controlar a subida do tubo de perfuração durante a concretagem;
- g) operar as mangueiras da bomba de concreto durante a fase de concretagem;
- h) colocar a armadura ou o perfil metálico.

L = Recomenda-se largura de cerca de 50 cm, e no caso de divisa, afastamento \geq 5 cm.
Nota: Admite-se utilizar gabarito de seção total da estaca.

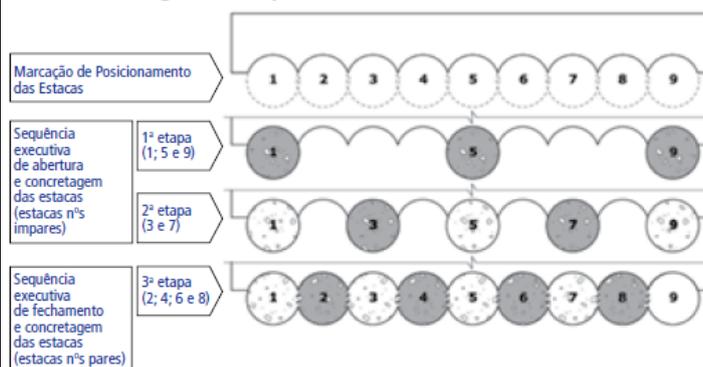
Figura 2 - Sequência executiva recomendável

k) Operar as mangueiras da bomba de concreto durante a fase de concretagem	Ajudantes
l) Interromper a concretagem garantindo um comprimento mínimo de 50 cm acima da cota de arrasamento	Operador

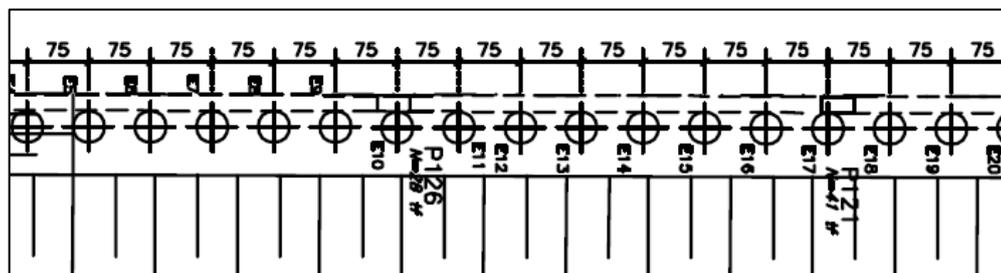
As informações constantes nesse atestado indiquem estacas do tipo hélice contínua, com diâmetros de 80 cm, e estacões de 110 a 170 cm, ao passo que o projeto apresentado pela empresa revela-se inconsistente com tais dados. O projeto de contenção, na realidade, refere-se a estacas escavadas de 40 cm de diâmetro, espaçadas a cada 75 cm, conforme detalhado a seguir:

Imagem extraída do Projeto da Obra "Kennedy" e refere-se ao espaçamento de estacas

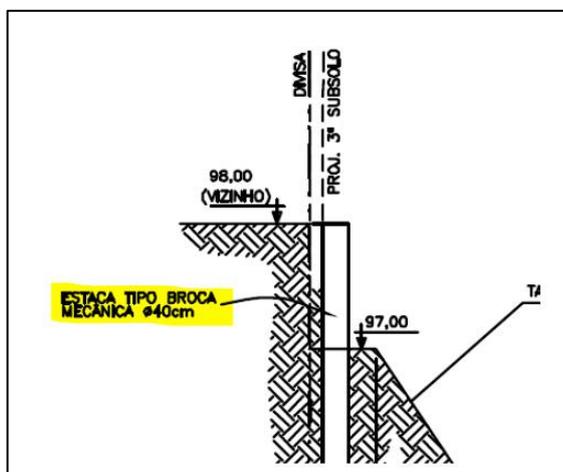
Imagem extraída do Projeto da Obra "Kennedy" e refere-se ao corte com informação do diâmetro da estaca

A tabela de armação das estacas, que indica o diâmetro de 80 cm, também apresenta inconsistências, mostrando-se, no mínimo, discrepante em relação ao corte apresentado acima e à proporção entre o diâmetro das estacas e o espaçamento de 75 cm, conforme ilustrado na figura anterior.

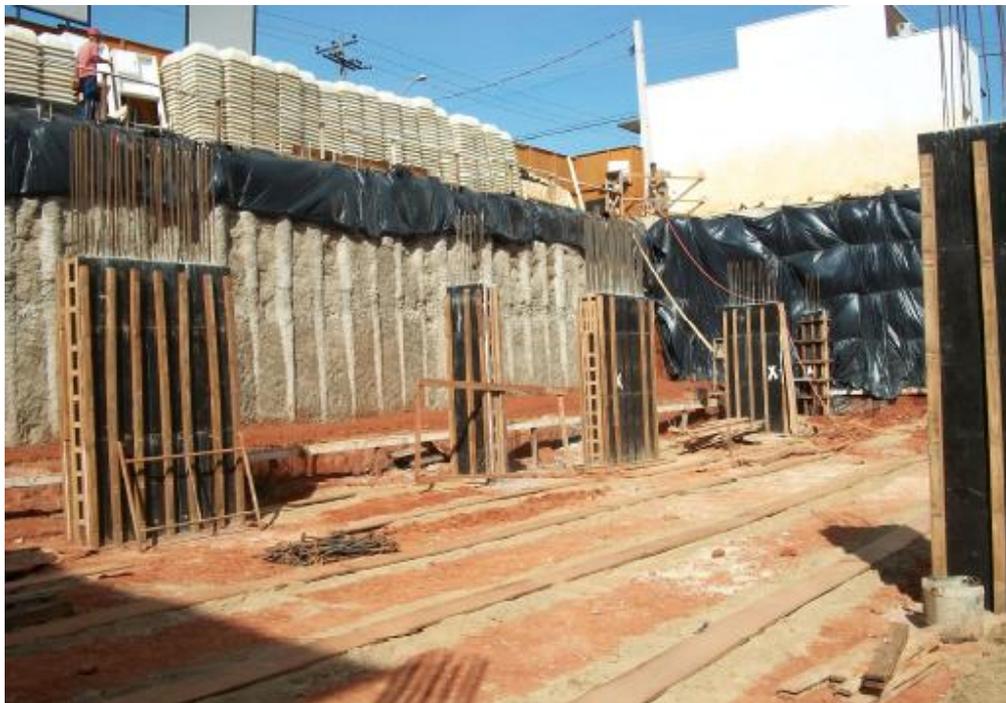
Imagem da Contenção da Obra "Kennedy" apresentada pela H2OBRAS em diligência

A referida imagem demonstra claramente que executou-se estacas escavadas espaçadas entre si, modalidade adequada para locais sem presença de água ou pressão hidrostática, diferentemente das condições geológicas e geotécnicas da Planta de HPV. Esse tipo de contenção atua apenas na sustentação do solo, não garantindo a estanqueidade necessária. Observa-se, inclusive de maneira intuitiva, o considerável afastamento entre as estacas, sem qualquer barreira preenchendo esses espaços durante a escavação. O fechamento dessa contenção ocorre em etapa posterior, mediante concreto projetado, alvenaria ou outros métodos complementares.

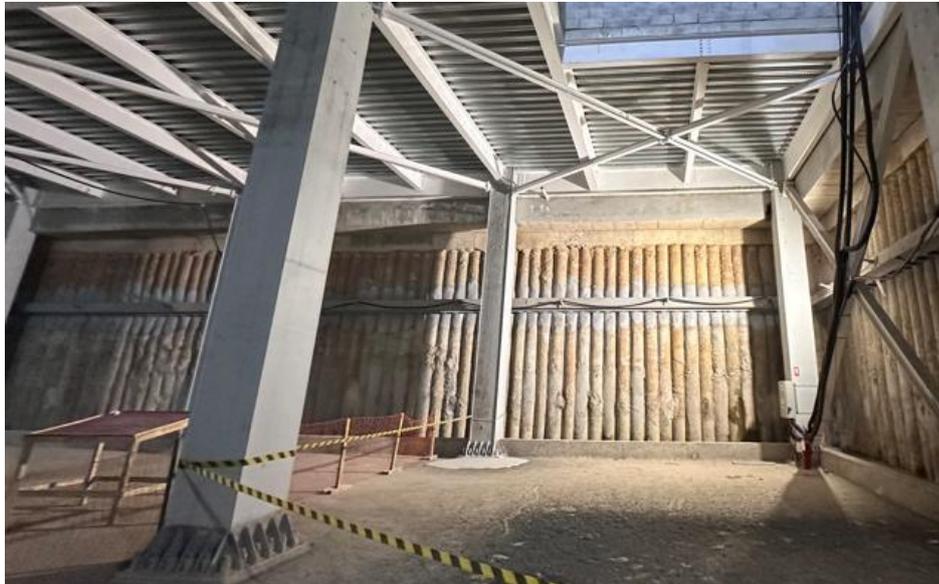
A título de comparação, a imagem a seguir ilustra uma cortina de contenção executada no Complexo Butantan (Prédio CPS) com estacas secantes. Verifica-se a interposição das estacas, sem qualquer espaçamento, formando uma parede contínua após a concretagem, em contraste com o procedimento de fechamento posterior adotado na Contenção da Obra "Kennedy". Esse método

Imagem da Contenção em Estacas Secantes do CPS Butantan

Não há, nesse caso, qualquer similaridade ou equivalência de complexidade da Contenção da Obra "Kennedy", em relação ao exigido no projeto da Planta de HPV, no qual a estaca secante deve formar uma cortina estrutural contínua e impermeável, capaz de conter solo e água, permitir a escavação, viabilizar a execução da laje de subpressão e assegurar a funcionalidade do edifício.

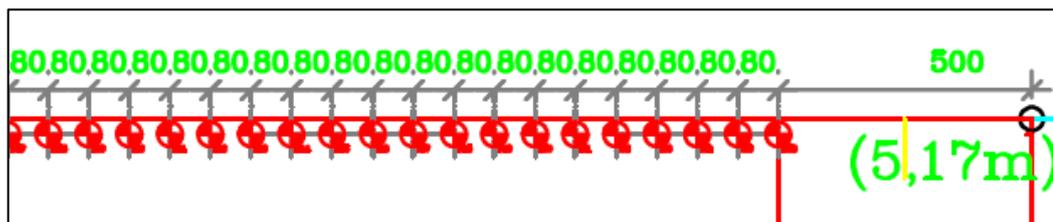
Imagem extraída do Projeto da Obra "Majestic" e refere-se ao afastamento entre estacas

Como pontuado no caso da Obra "Kennedy", esse tipo de execução apresenta diferenças significativas em relação à complexidade técnica e executiva exigida pelo projeto da Planta de HPV. Não há interposição das estacas, não existe estanqueidade na contenção e faltam outros elementos essenciais para a execução de estaca secante, ou seja, o atestado da Obra "Majestic" também não apresenta equivalência técnica com a exigência prevista no Edital e não atende aos critérios de habilitação estabelecidos.

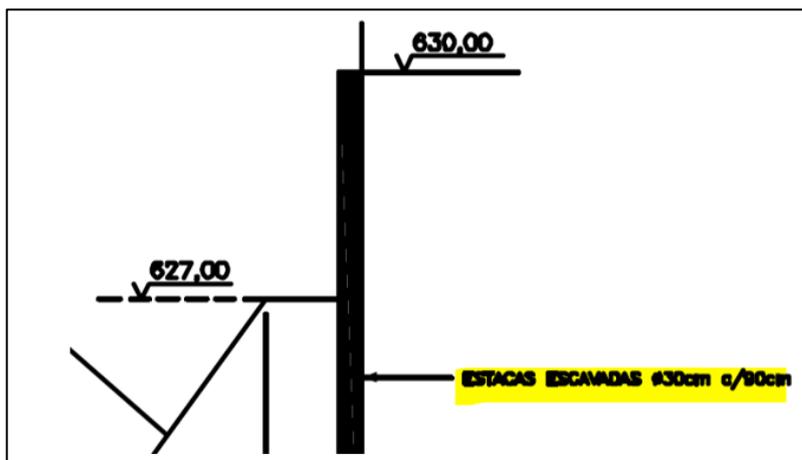
Chama atenção a descrição dos itens grifados como estaca tipo estacão com diâmetro entre 90 cm e 170 cm, enquanto o projeto apresenta estacas escavadas de 30 cm de diâmetro. Verifica-se uma inconsistência no projeto: a tabela indica 90 cm, mas o corte da seção da estaca mostra 30 cm de diâmetro com espaçamento de 90 cm, e não o contrário.

Os detalhes das armaduras, compostas por quatro barras longitudinais de 20 mm, também são incompatíveis com uma estaca de 90 cm, evidenciando desconformidade com a norma técnica para cálculo de seção de concreto. Assim, há clara divergência entre as informações constantes no atestado e no projeto executivo da Obra "The Diplomat".

Imagem extraída do projeto da Obra "The Diplomat", que indica o corte da seção de estacas

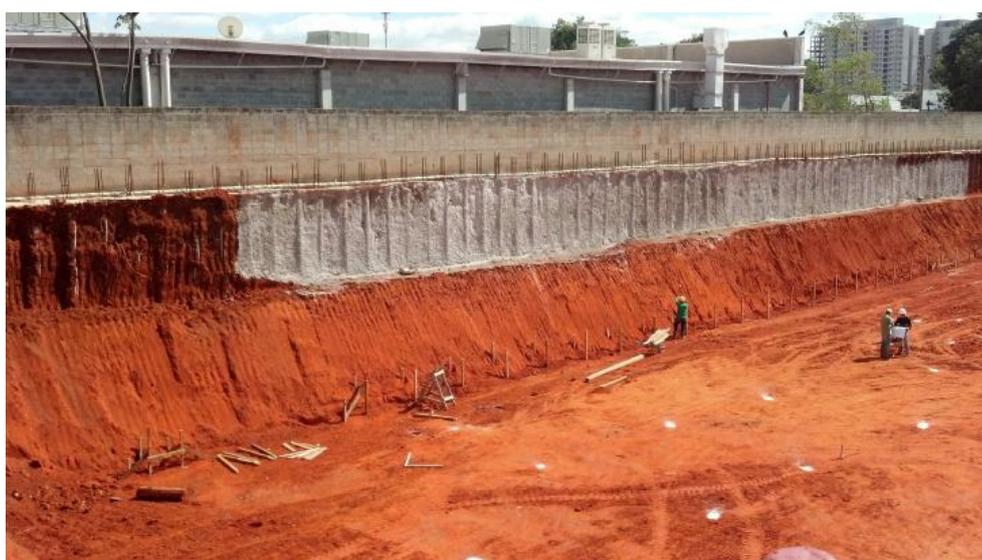
Conforme a imagem apresentada pela H2OBRAS durante a diligência, observa-se o considerável espaçamento entre as estacas, permitindo a escavação sem qualquer preenchimento ou estanqueidade. Esse tipo de contenção é adequado para solos com condições favoráveis, sem presença de água ou pressão hidrostática. A vedação entre as estacas ocorre somente após a escavação, divergindo totalmente do contexto executivo da Planta de HPV, no qual a contenção deve formar uma parede estrutural contínua e impermeável, capaz de viabilizar a escavação.

Imagem da Obra "The Diplomat", apresentada pela H2OBRAS em diligência e que demonstra a contenção de solo com estacas espaçadas
