<b>CARMONA</b> SOLUÇÕES DE ENGENHARIA	CÓDIGO R57-19-R2	REVISÃO 2
	EMIÇÃO 02/10/2020	PÁGINA 1 de 129

**FUNDAÇÃO BUTANTAN**

**PRÉDIO 59 – INFLUENZA**  
**Instituto Butantan - SP**

**Investigações, análises e parecer técnico sobre a estrutura do prédio 59 - INFLUENZA**

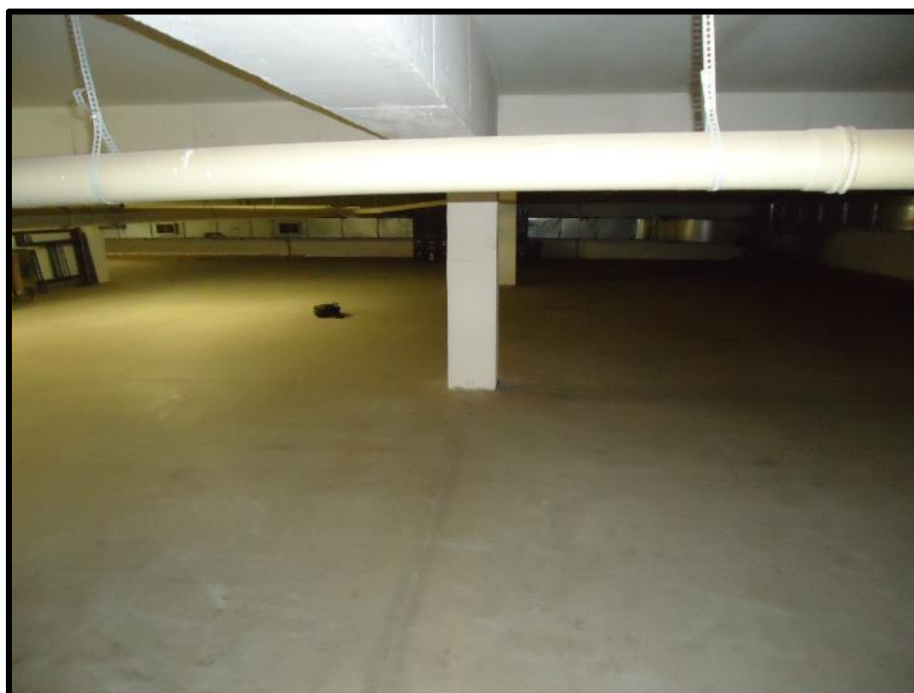
*Foto 3 – Vista do porão da edificação, face inferior das lajes e vigas do pavimento térreo.*

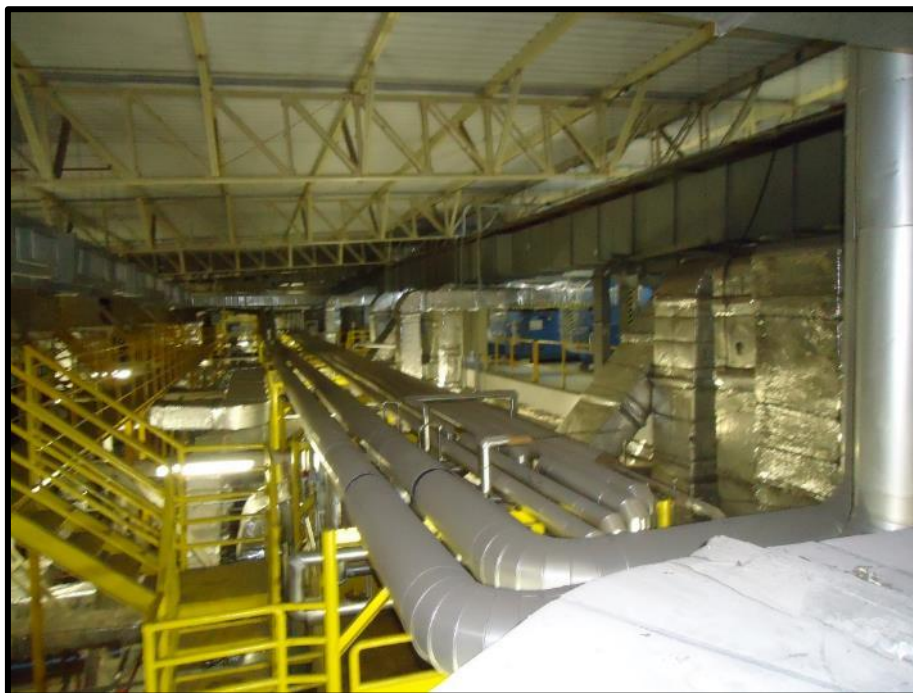
*Foto 4 – Vista geral das instalações sobre o forro técnico.*

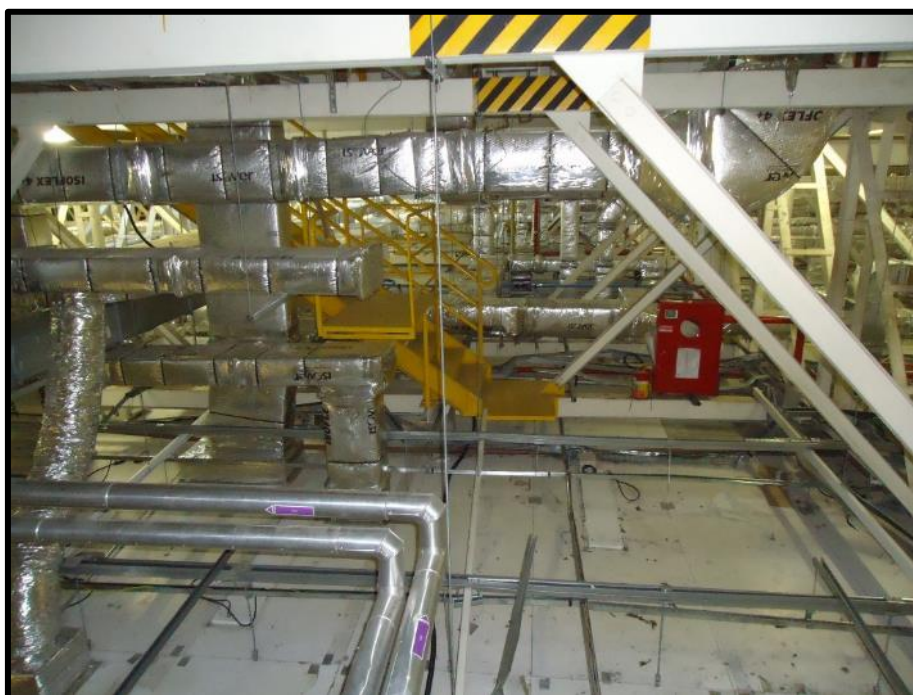
*Foto 5 – Vista da estrutura metálica e instalações sobre o forro técnico.*

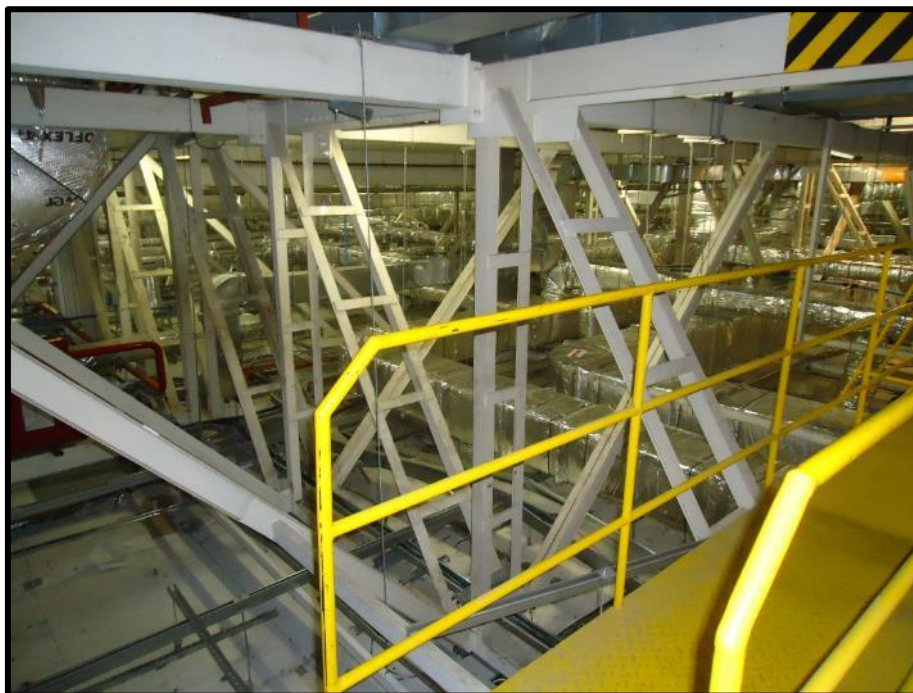
*Foto 6 – Vista da estrutura metálica no nível do forro técnico.*

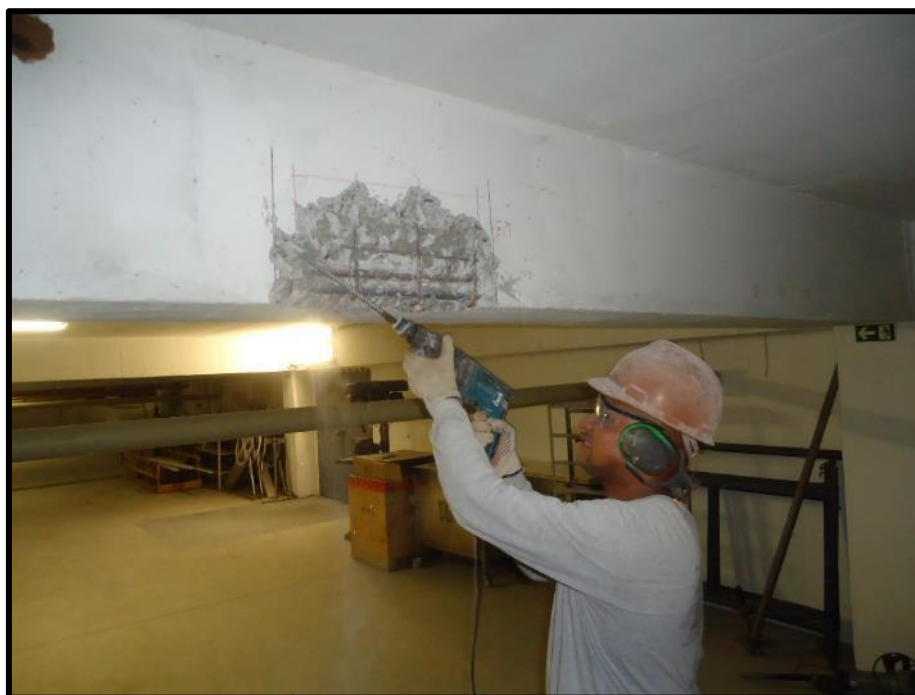
*Foto 8 – Prospeção destrutiva em viga para identificação dos diâmetros, quantidade e disposição de armaduras.*

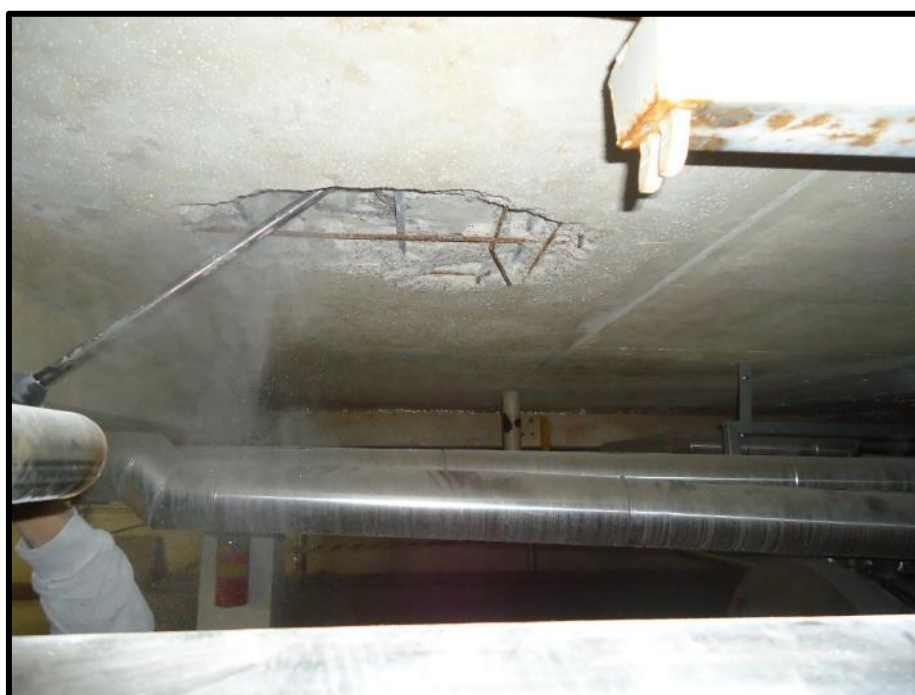
*Foto 9 – Prospeção destrutiva em laje para identificação de diâmetros, quantidade e disposição de armaduras.*

Segundo o critério baseado no coeficiente de carbonatação, o concreto apresenta variações significativas, podendo ser classificado como normal ou deficiente. É possível concluir que existem locais nos quais a armadura encontra-se desprotegida (despassivada) quanto à corrosão, como é o caso das lajes do pavimento térreo.

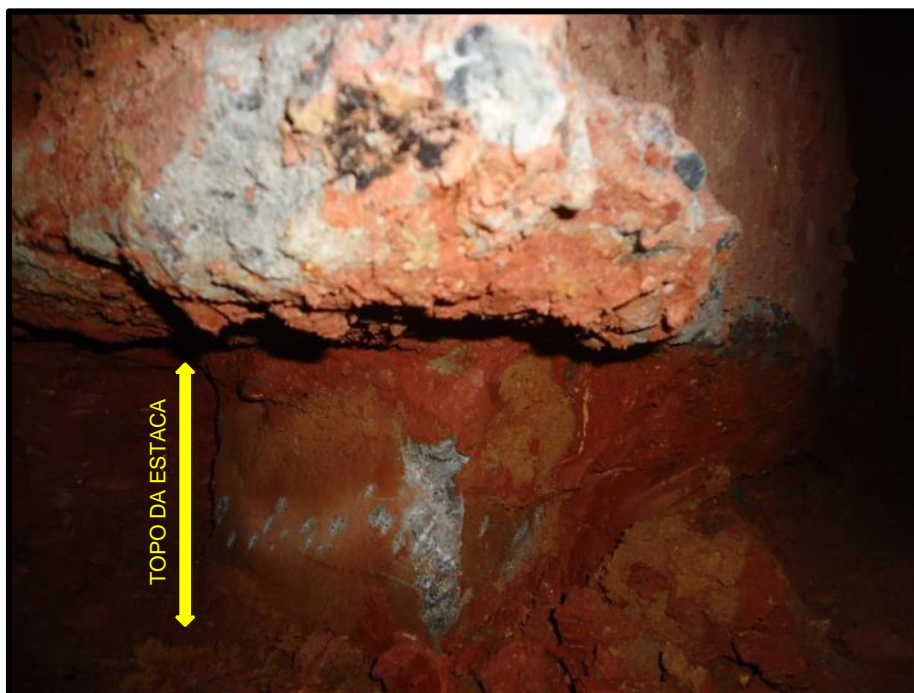
*Foto 11 – Vista do topo da estaca e face inferior do bloco.*

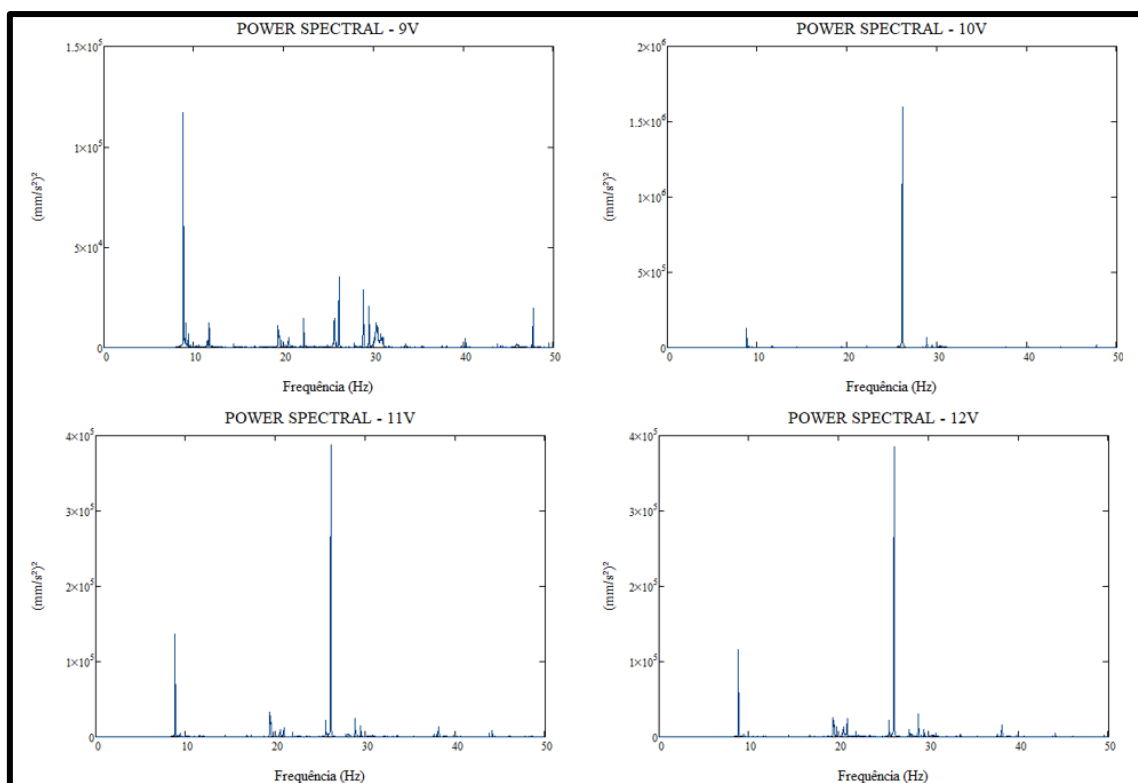
Gráfico 3 - Espectro de potência - vibração provocada pelos equipamentos.

As frequências naturais da estrutura estão no intervalo de 8,5 a 10,9 Hz que comparadas com as frequências de vibração dos equipamentos com valores de 26,1 e 49,9 Hz são muito inferiores, minimizando o risco da estrutura entrar em ressonância.

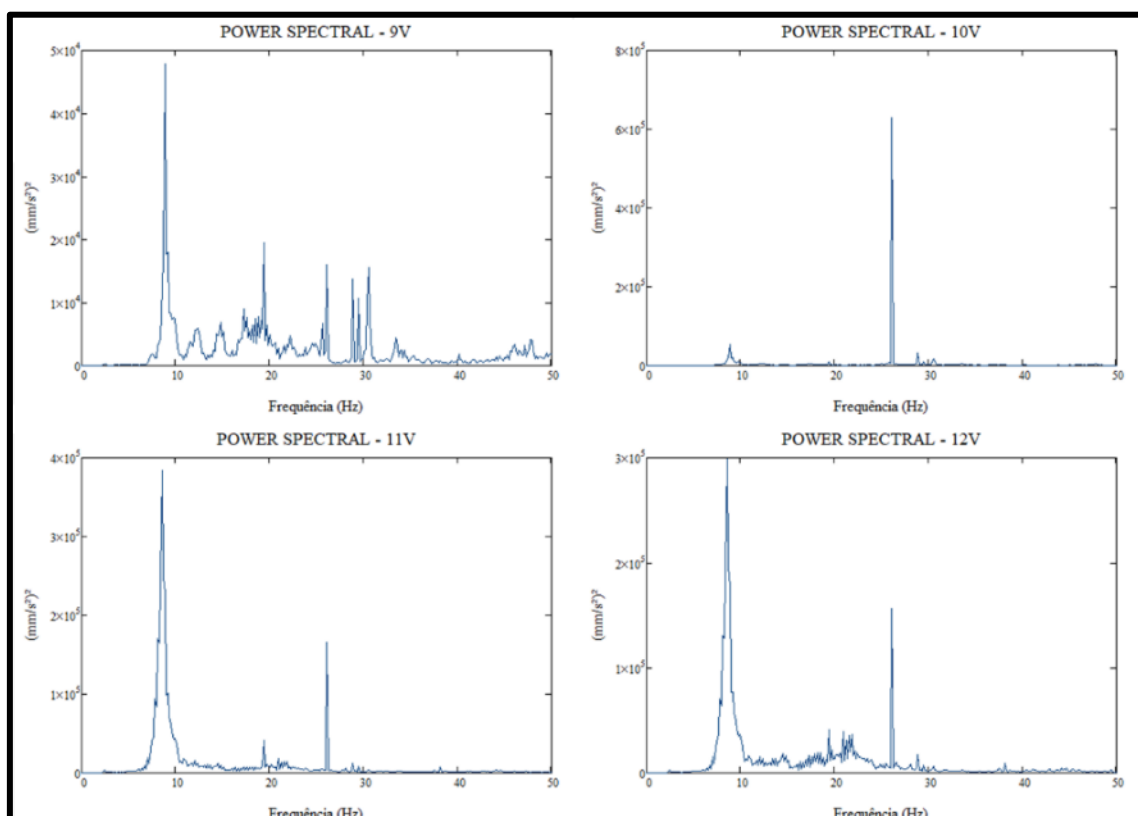
Gráfico 4 - Espectro de potência - vibração induzida por pulso.

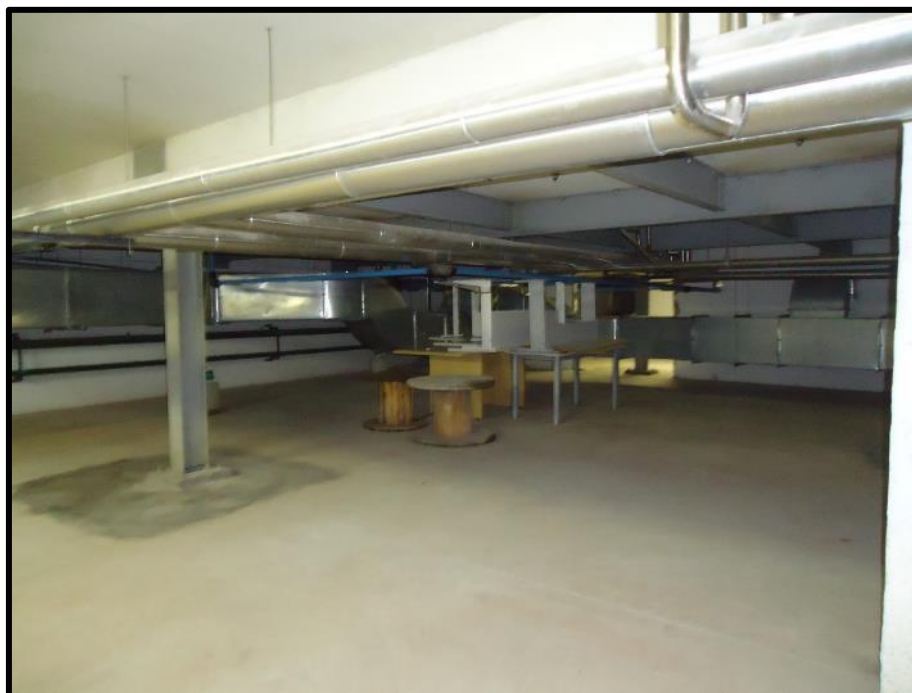
A região compreendia entre os eixos horizontais E e G, e os eixos verticais 1 e 2, sustenta equipamentos com cargas elevadas, e que segundo informações, não foram considerados no projeto original. Foi realizado então um reforço da estrutura por meio da instalação de perfis metálicos.

*Foto 26 – Estrutura metálica de reforço.*

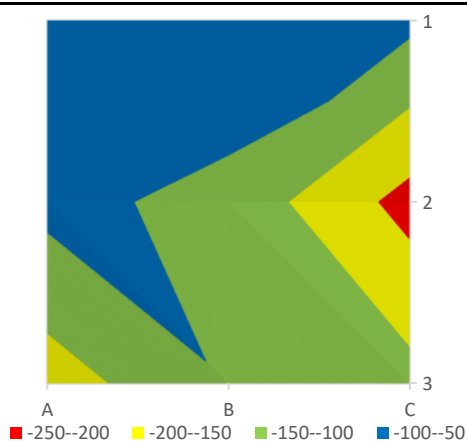
<b>ELEMENTO:</b>	VIGA V3
------------------	---------

MAIOR	MÉDIA	MENOR
-2	-84	-218

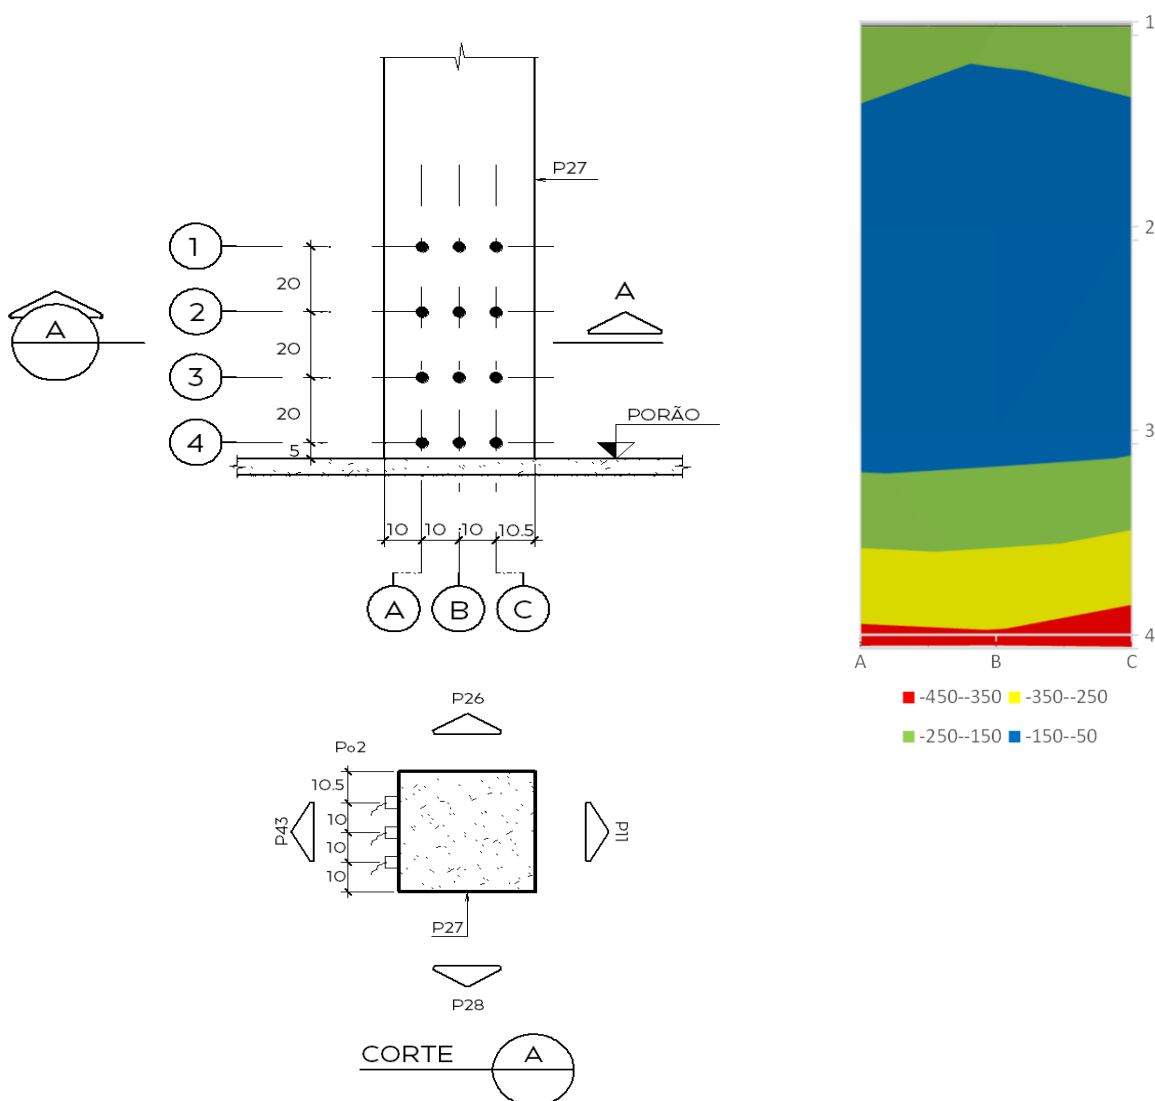
<b>ELEMENTO:</b>	<b>PILAR 27</b>
------------------	-----------------

<b>MAIOR</b>	<b>MÉDIA</b>	<b>MENOR</b>
-15	-154	-406

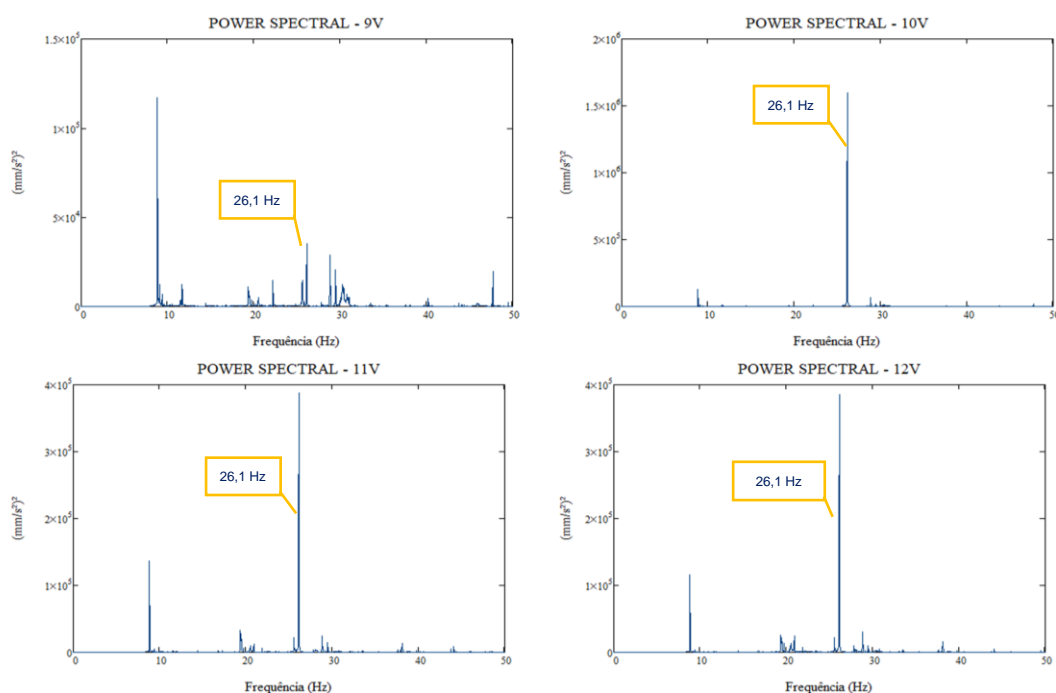
**Figura 11 – Espectro de potência - Vibração provocada pelos equipamentos (configuração 3).**

Com base nos dados de aceleração ao longo do tempo, obtiveram-se os espectros de potência de todas as configurações. Na Figura 11 é apresentada a provável frequências de operação dos equipamentos na configuração 3 e na Figura 12 os picos indicados representam a primeira frequência natural da estrutura.

O espectro apresentado na Figura 11 foi obtido a partir dos dados de aceleração do monitoramento ambiente (apenas vibrações dos equipamentos). Em seguida obteve-se os espectros com as acelerações obtidas durante a excitação da estrutura por meio de pulso (Figura 12).

Comparando-se os dois gráficos, nota-se que a frequência natural da laje apresenta picos maiores no espectro obtido do monitoramento com excitação por pulso, sendo possível distinguir a frequência natural da estrutura e a de operação dos equipamentos.

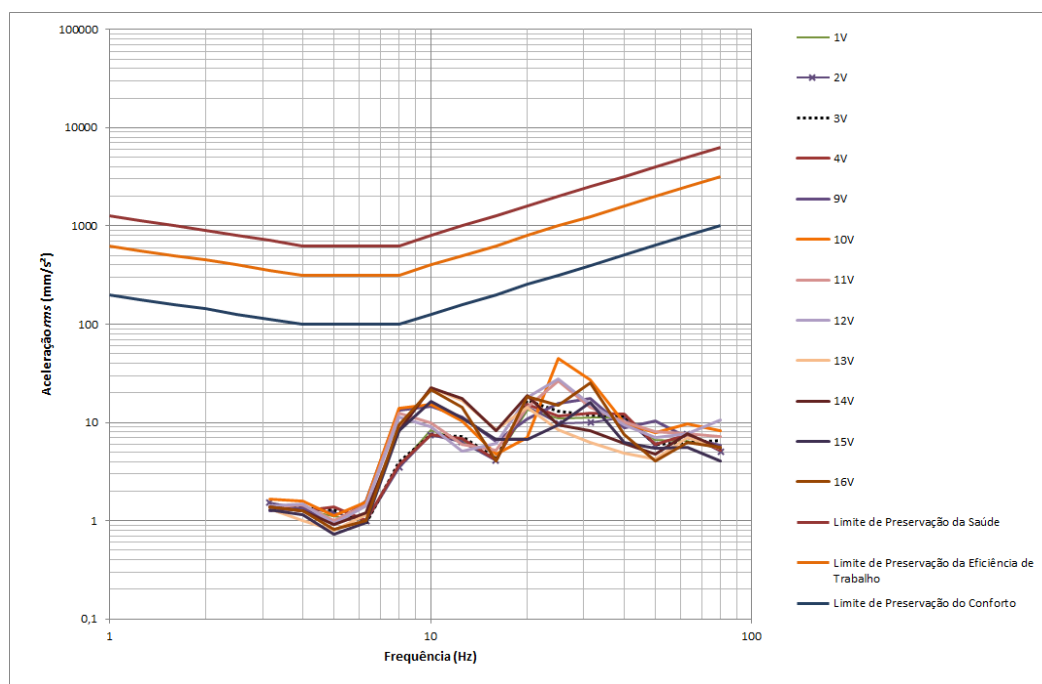
**Figura 13 – Limites de aceleração para o período de exposição de 8 horas - Mezanino**

A Figura 13 apresenta as curvas limite e os gráficos de aceleração RMS, em banda de frequência de 1/3 de oitava, para cada um dos sensores verticais do Mezanino.

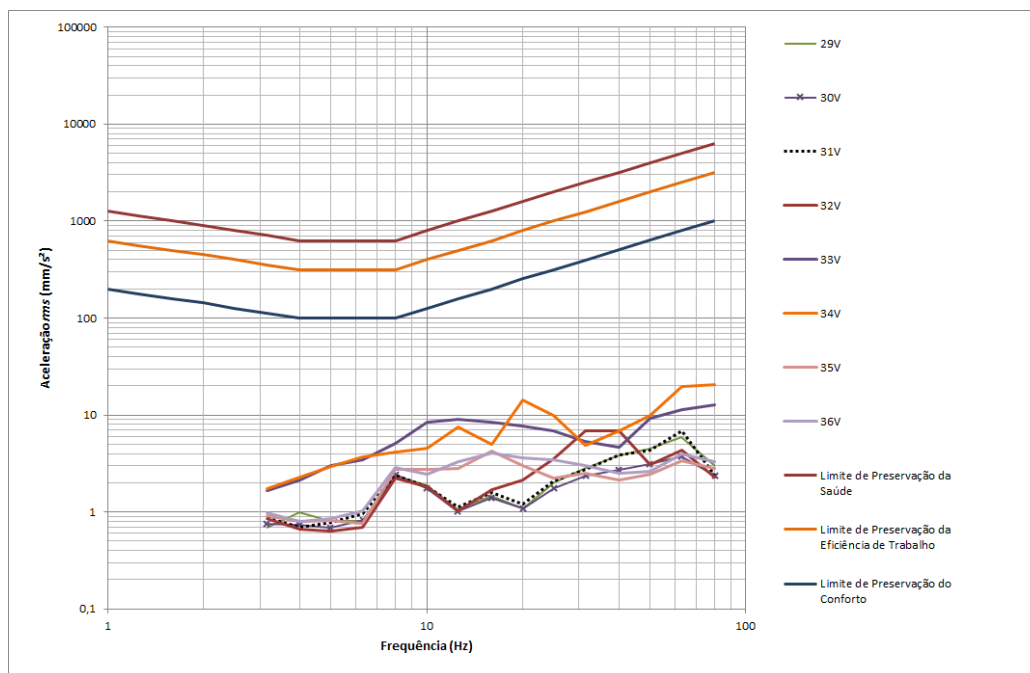
**Figura 14 – Limites de aceleração para o período de exposição de 8 horas – Térreo**

Na Figura 14 são apresentados os gráficos de aceleração RMS, em banda de frequência de 1/3 de oitava, para os sensores verticais do pavimento Térreo.

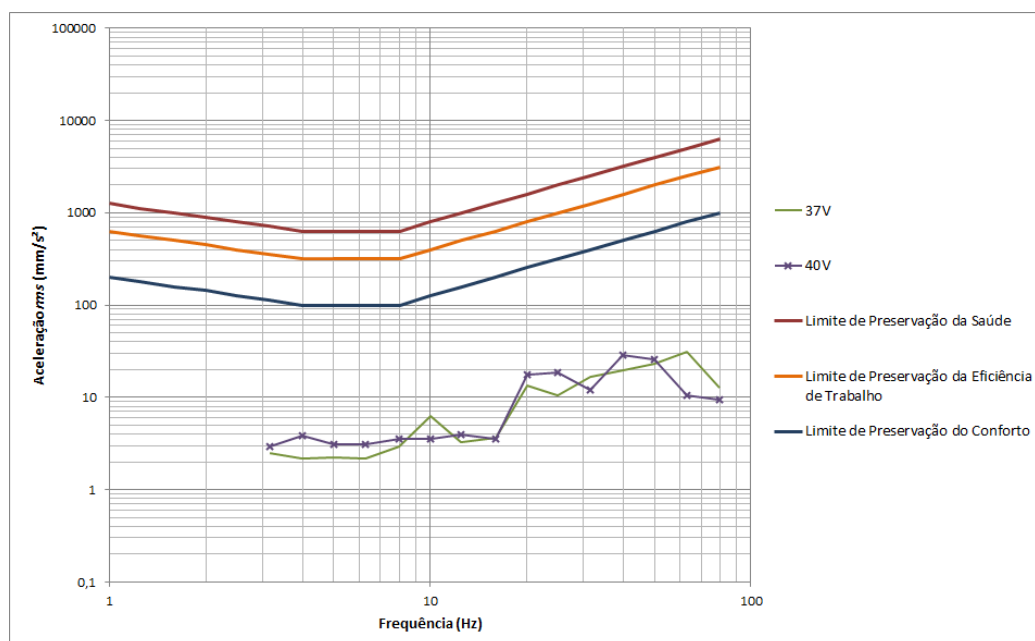
**Figura 15 – Limites de aceleração para o período de exposição de 8 horas – Térreo – Monitoramento de 12 horas.**

Na última configuração do ensaio, monitorou-se a vibração das lajes por cerca de 12 horas, com o intuito de analisar as vibrações nos períodos de acionamento e desligamento das centrífugas instaladas no Térreo. A Figura 15 apresenta as curvas limite e os gráficos com a envoltória da aceleração RMS, em banda de frequência de 1/3 de oitava, para os sensores verticais.

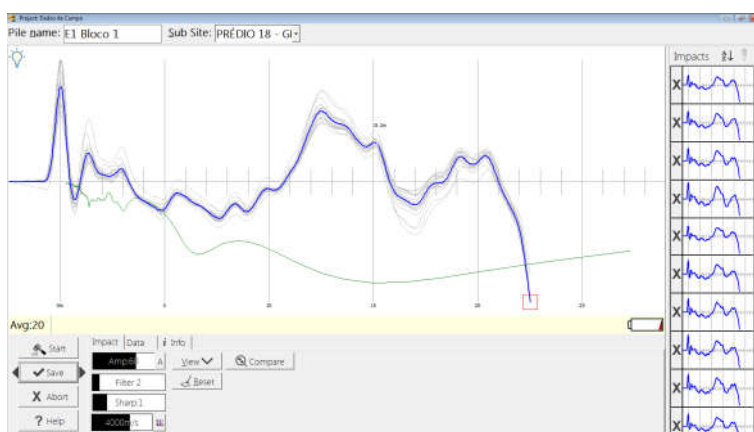
Estaca C – P43

INSTITUTO BUTANTAN - PRÉDIO IB GRIPE - DE - 14/11/2019								
Estaca	Ø (cm)	C (m/s)	Comp. Teórico (m)	Comp. Medido (m)	Anomalia / Dano		Observações	
					De (m)	A (m)		
Estaca C - P43	N/D	4000	N/D	15.26	3.64 10.16	8.19 15.26	Estaca íntegra	Condição anômala na cota indicada Verificar Relatórios Executivos e Sondagem
Estaca A - P43	N/D	4000	N/D	15.20	4.38 12.83	8.84 15.20	Estaca íntegra	Condição anômala na cota indicada Verificar Relatórios Executivos e Sondagem

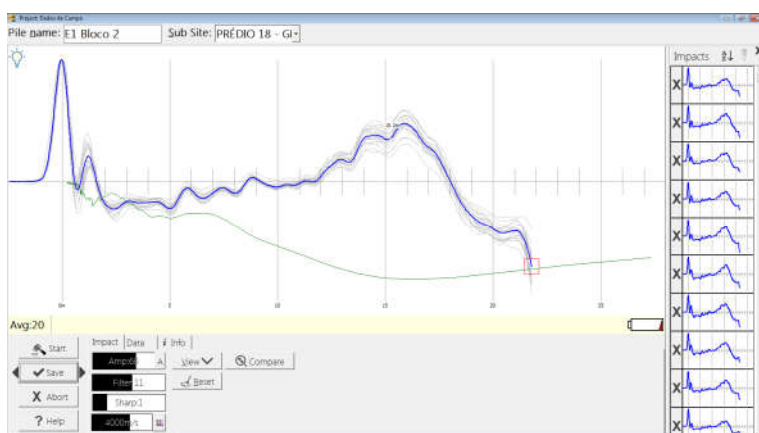
INSTITUTO BUTANTAN - PRÉDIO IB GRIPE - DE - 14/11/2019								
Estaca	Ø (cm)	C (m/s)	Comp. Teórico (m)	Comp. Medido (m)	Anomalia / Dano		Observações	
					De (m)	A (m)		
Estaca A - P68	N/D	4000	N/D	15.24	4.82 9.32 13.20	6.53 11.72 15.24	Estaca Íntegra	Condição anômala na cota indicada Condição anômala na cota indicada Verificar Relatórios Executivos e Sondagem
