Valéria Paiva Martins Tiveron
VALERIA P. M. TIVERON
ENGENHARIA E
CONSULTORIA LTDA
CNPJ 50.516.802/0001-27

RELATÓRIO TÉCNICO

Qualificação Técnica da empresa H2Obras Construções Ltda na Concorrência 001/2025, para a execução da obra estrutural do projeto P1026 (Planta de HPV - Fase I).

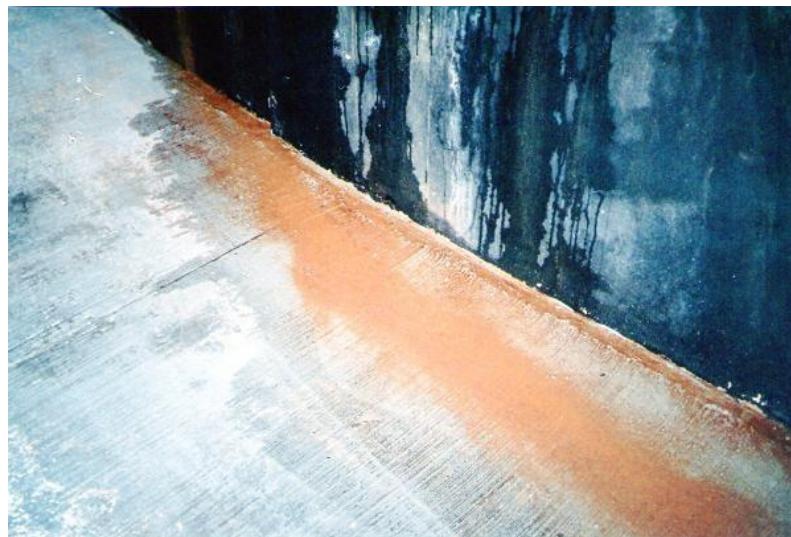
Desta forma as obras de instalações tais como as que são foco do presente relatório demandam um padrão de qualidade que impeça o surgimento de problemas que possam vir a comprometer as condições de operação como pode ser o caso, a título de exemplo, das infiltrações que trazem consigo alto risco de

Figura 1: Infiltração em subsolo

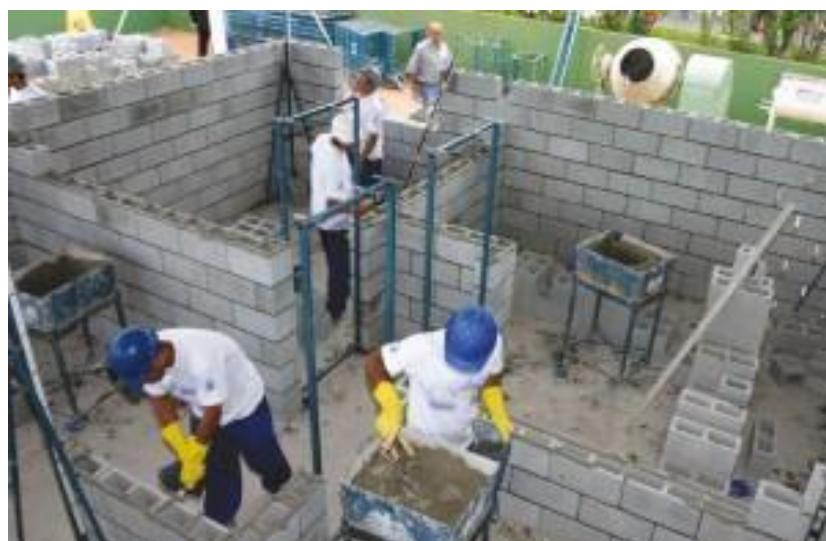
Tal item de serviço, alvenaria em blocos de concreto, muito usual em obras de edificações possui baixíssima complexidade, gerando altas produtividades com possibilidade de colocação de vários trabalhadores, resultando na possibilidade de prazos curtos de execução e baixos custos como na figura 2 apresentada a seguir.

Figura 2: Alvenaria com blocos de concreto na execução de uma edificação

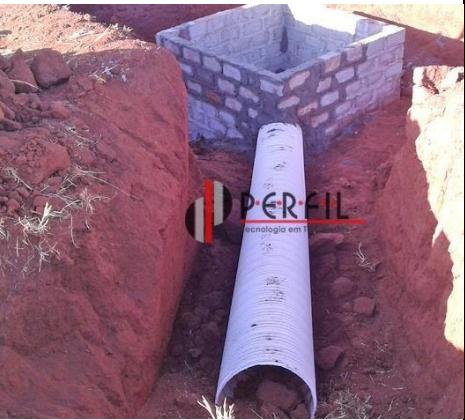
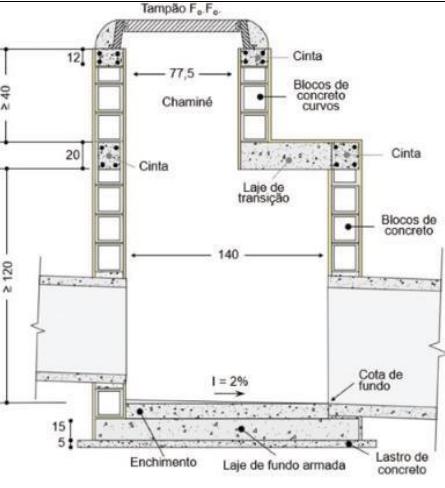
No entanto, esse mesmo serviço em condições diferentes de local e baixas quantidades resulta em baixa produtividade e custos maiores como é o caso apresentado a seguir, onde a alvenaria é executada dentro de uma área escavada e em pequena quantidade e falta de espaço, geralmente utilizando um único trabalhador.

Figura 3a: Alvenaria com blocos de Figura 3b: Alvenaria com blocos de concreto na concreto na execução de um poço execução de um poço de visita de visita

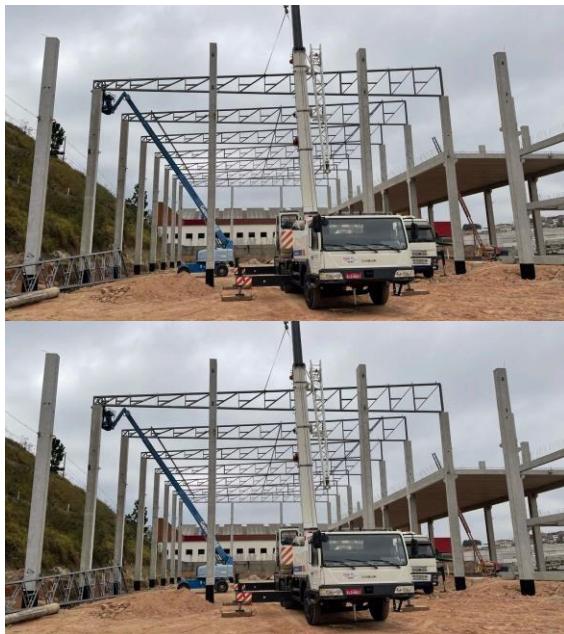
Figuras 5 e 6: Obra em estágio de montagem da estrutura

A planilha que acompanha o atestado não se refere explicitamente a serviços efetivamente executados citando tão somente “planilha atestado de aptidão de serviços”, deixando dúvidas acerca da obra estar concluída levando ao questionamento quanto aos quantitativos efetivamente executados.

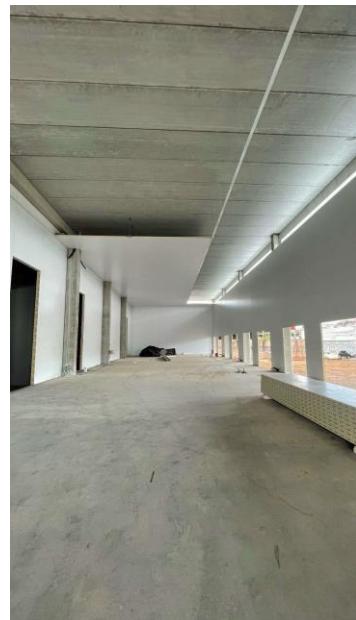
Figura 7: Obra em estágio final, porém ainda não concluída

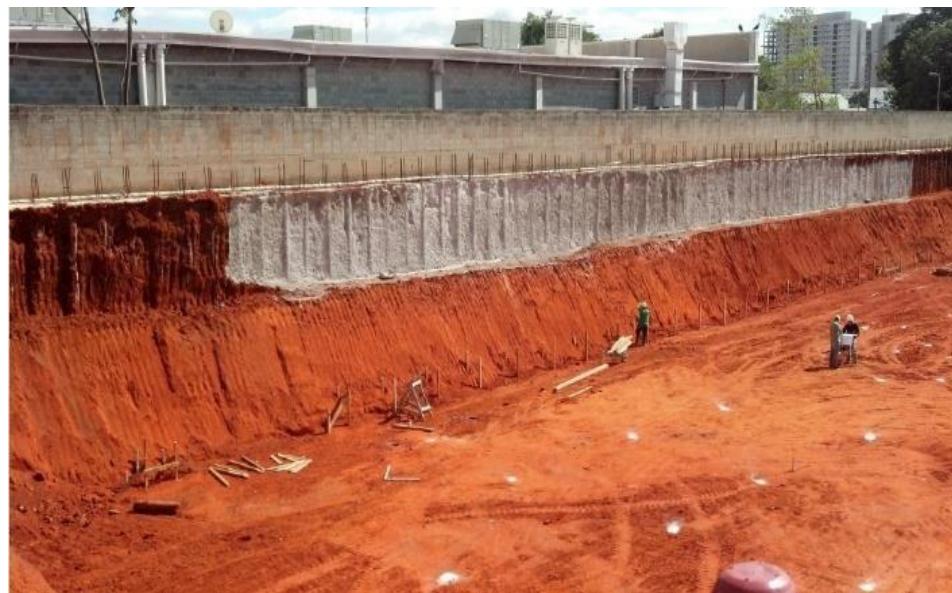
Figura 8: Vista dos ‘estações’

Observa-se nitidamente que se tratam de estacas isoladas.

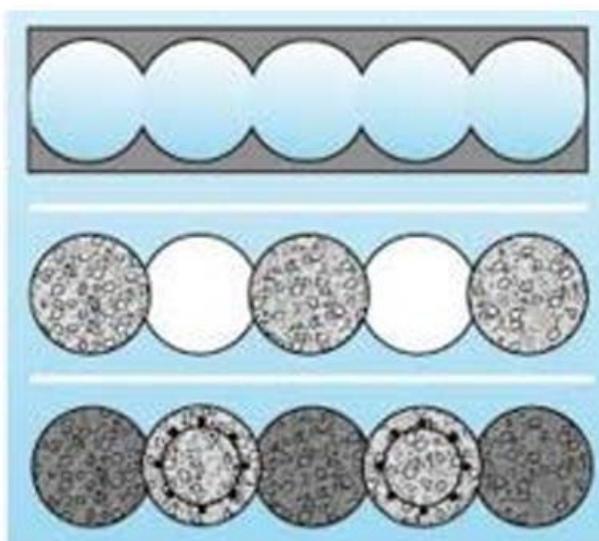
Como pode-se observar na figura 9 a seguir a execução é formada por estacas primárias geralmente não armadas e estacas secundárias que possuem armação.

Figura 9: Sequência de escavação da cortina em estacas secantes

As estacas secundárias se situam entre as primárias e ao longo de sua perfuração ‘cortam’ as estacas primárias criando um sistema de paredes forte e contínuo que promove o controle do lençol freático.

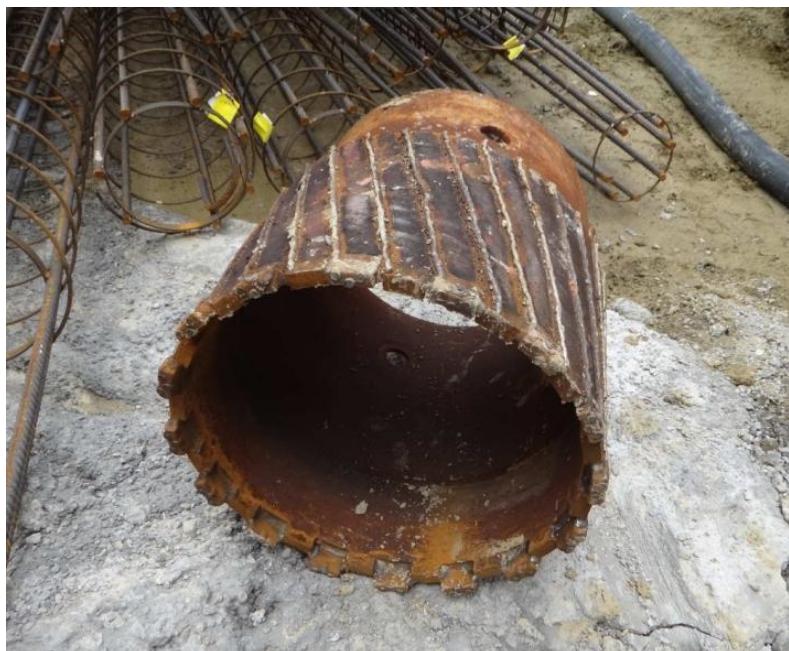
A figura 10, a seguir, apresenta detalhe da peça de corte que é utilizada na perfuração das estacas secundárias que irão se sobrepor às primárias, já executadas.

Figura 10: Detalhe da ponta do tubo, em aço-vídea, para possibilitar o corte

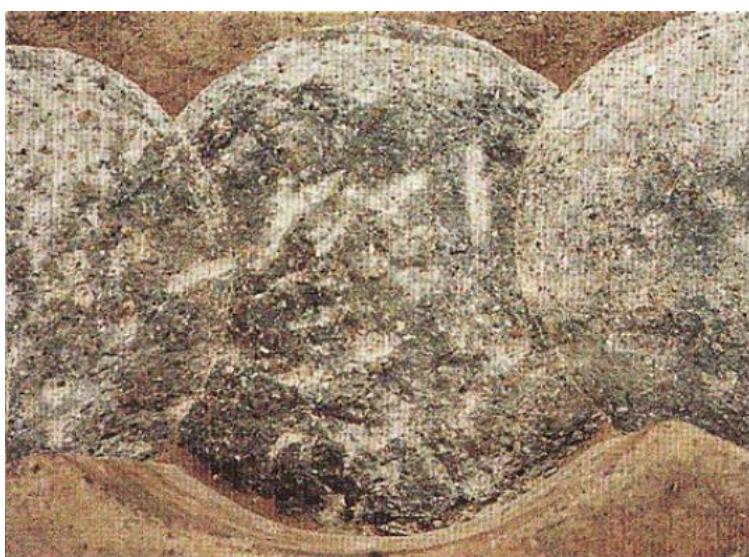
Desta forma, as estacas secantes formam uma parede de contenção estanque, conforme detalhe em figura 11 a seguir.

Figura 11: Detalhe da justaposição das estacas secantes

A figura 14 a seguir destaca o estação como elemento isolado, em contraposição à figura 11 anteriormente apresentada da cortina de estacas hélice secantes.

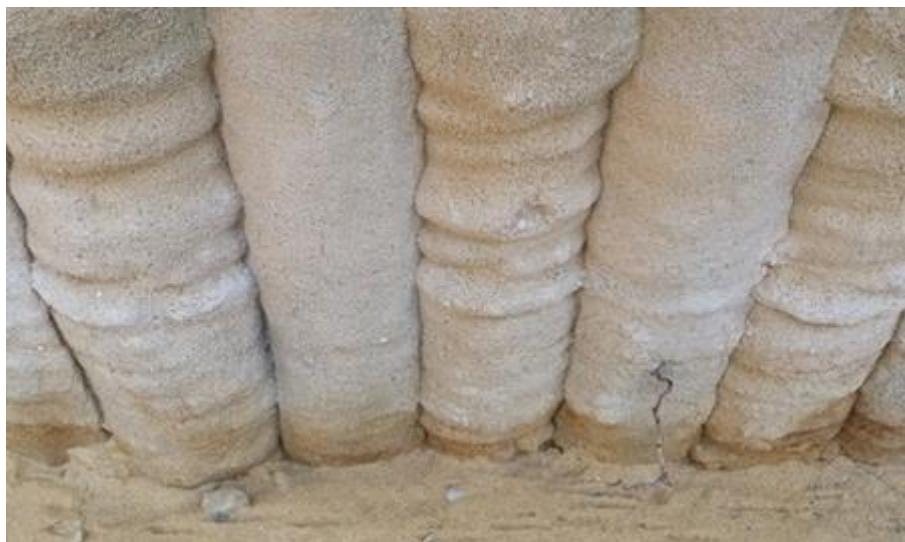
A solução em parede ou cortina de estacas secantes exige menor espaço para canteiro se comparada com a parede diafragma, bem como emite menor ruído e vibração se comparada com outras soluções. A sobreposição das estacas forma um conjunto intertravado criando uma estrutura mais resistente e interligada.

Figura 12: Vista da formação da parede em estacas secantes

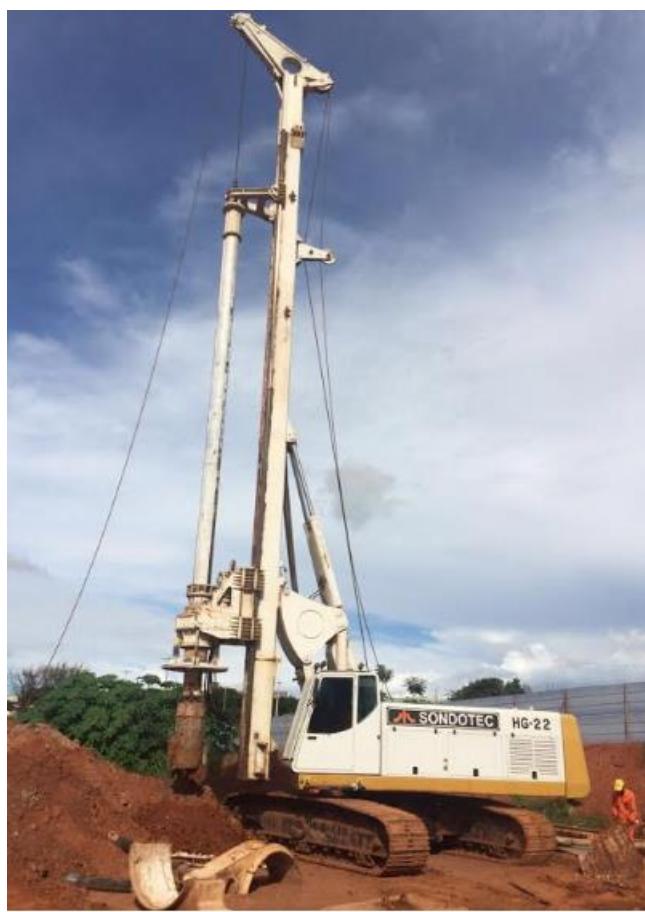
A escavação é feita simultaneamente ao lançamento do fluido e a colocação da armadura deve se dar antes da concretagem que deve ser contínua.

Figura 13: Equipamento de perfuração da estaca escavada com fluido estabilizante.

São utilizados equipamentos de grande porte o que, junto com a necessidade do uso de fluido estabilizante, leva à necessidade de grandes espaços de canteiro, uma das principais dificuldades para sua utilização.

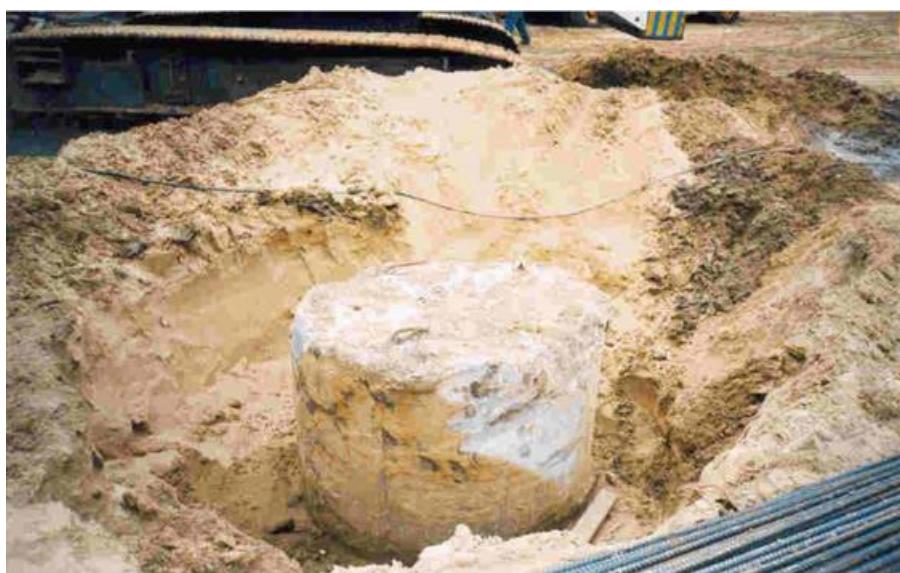
Figura 14: Estacão: cabeça da estaca pronta para arrasamento.

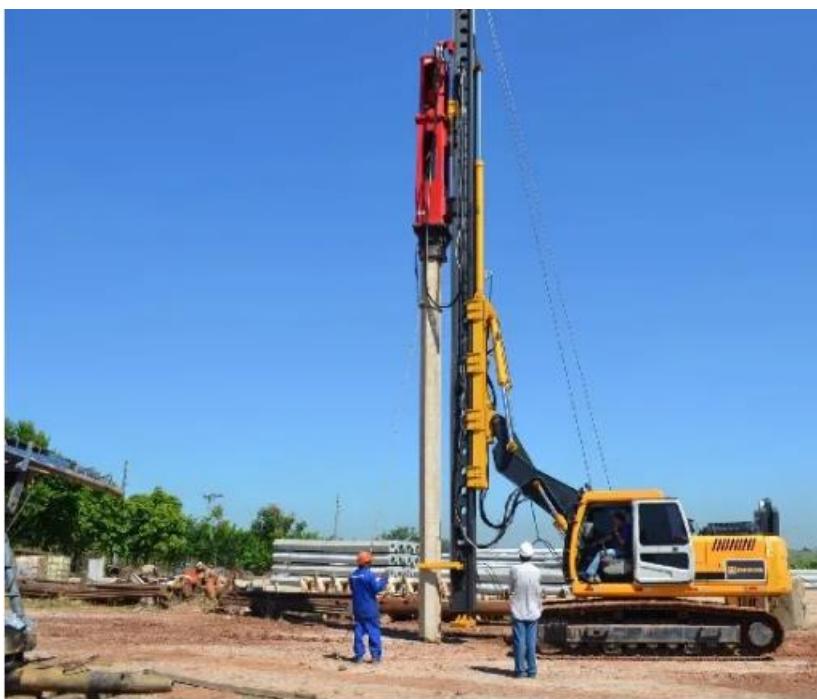
Embora um peso de martelo elevado seja vantajoso, o uso de martelos de peso ou alturas elevadas sem observância de uma nega adequada pode levar à cravação excessiva. O equipamento utilizado é o Bate Estaca que podem movimentar-se sobre rolos metálicos ou esteiras, os quais são constituídos basicamente por um chassi confeccionado em estrutura metálica reforçada ou por uma máquina hidráulica (tipo escavadeira), por um sistema de guinchos e cabos de aço, uma torre executada em estrutura metálica rígida para acoplamento de martelos hidráulicos, à diesel ou do tipo “queda livre” e um motor”.

Figura 16: Equipamento bate-estaca em cravação de uma estaca de concreto pré-moldada

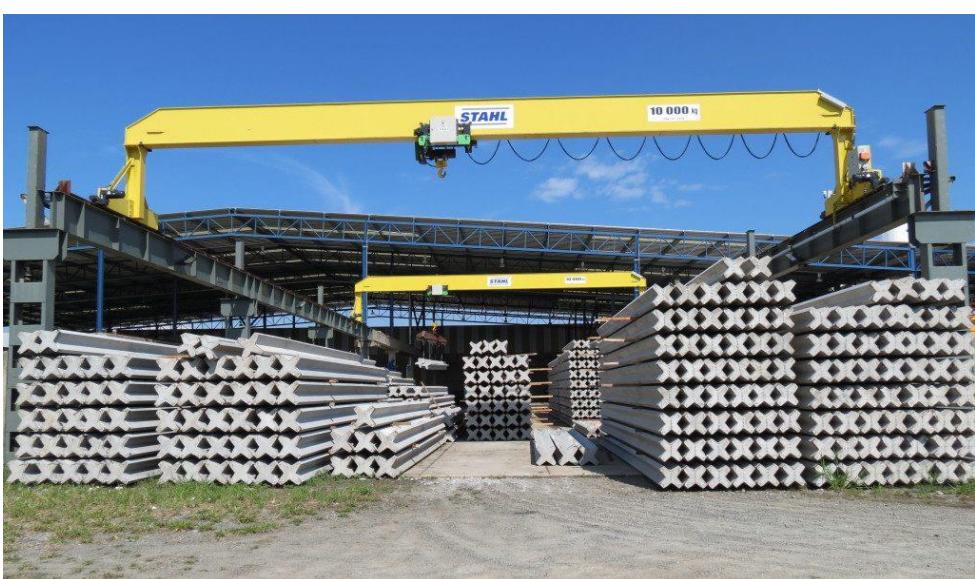
As estacas são produzidas em plantas industriais com rigoroso controle de qualidade desde o momento do recebimento das matérias-primas, passando pelo processo de mistura por meio de agitadores intensivos, com rígidos controles de pesagem dos componentes e da umidade até o seu transporte.

Figura 17: Planta de fabricação de estacas pré-moldadas

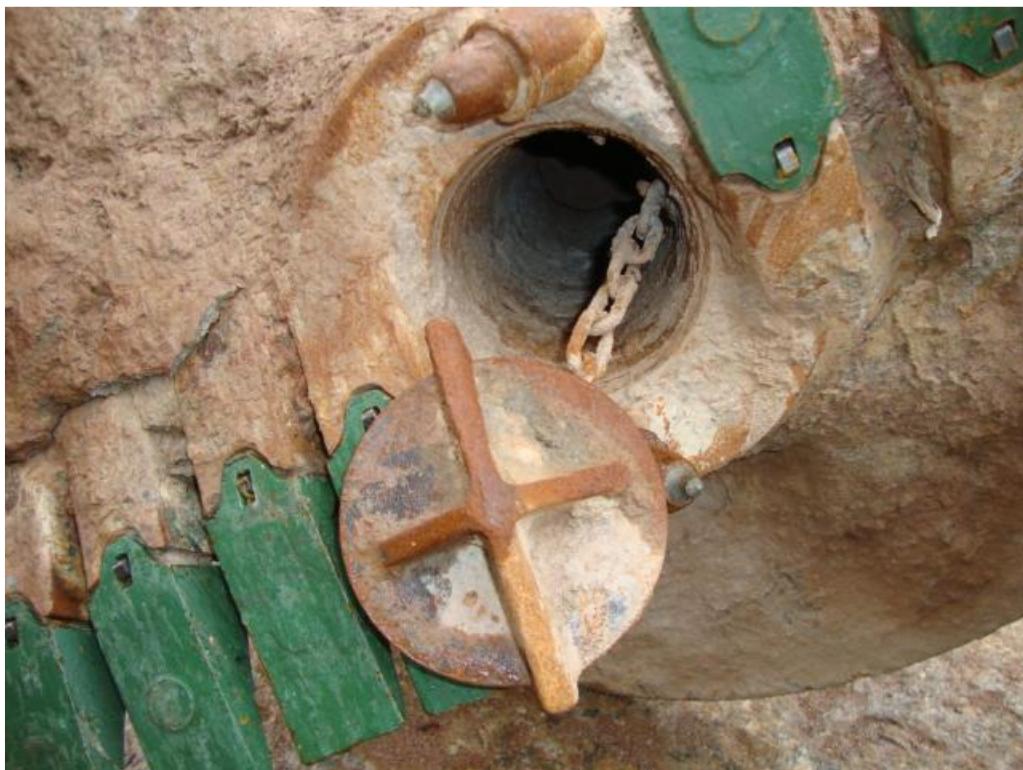
O concreto é bombeado pela parte central da haste cuja ponta deve estar fechada quando da perfuração do solo e é aberta quando da concretagem pelo próprio peso do concreto.

Figura 18: Concretagem – vista da tampa do trado aberta

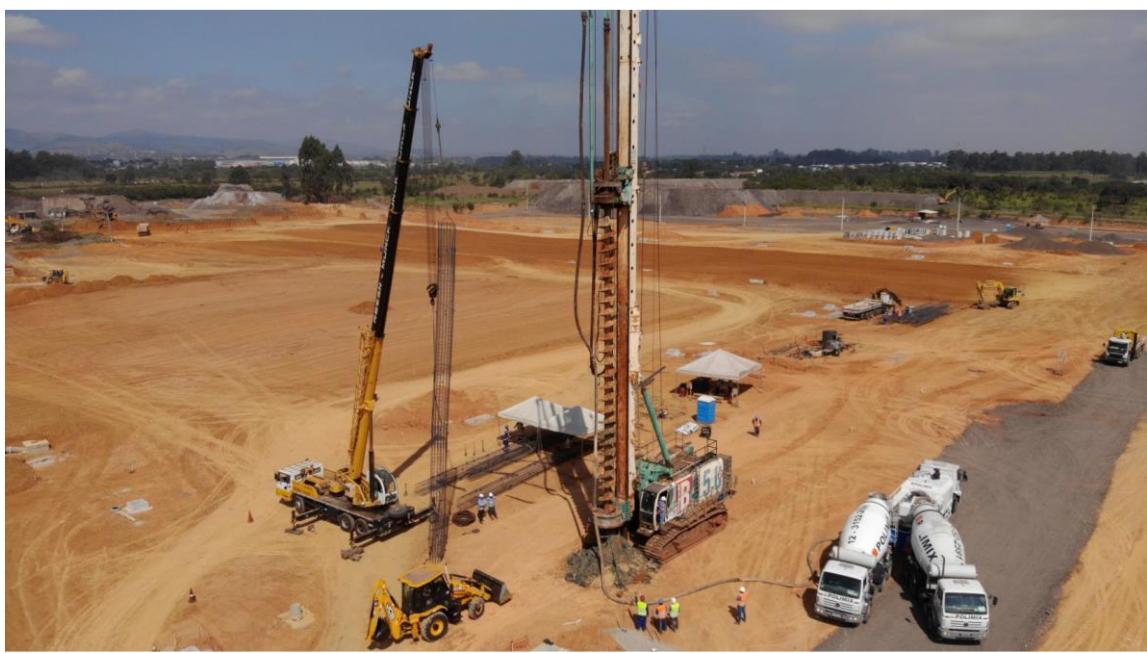
A figura 19 a seguir mostra o final da concretagem e preparo para a colocação da armadura que é em forma de gaiola e deve ser feita imediatamente após a concretagem.

Figura 19: Execução de estaca hélice, final da concretagem e preparo para inserção da armadura

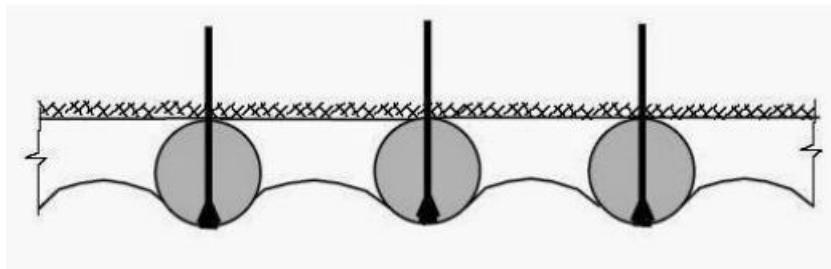
As estacas hélices podem ser feitas espaçadas ou tangentes/justapostas. As estacas hélice espaçadas são utilizadas quando o solo oferece coesão suficiente conforme apresentado na figura 20 a seguir:

Figura 20: Croquis de estacas espaçadas

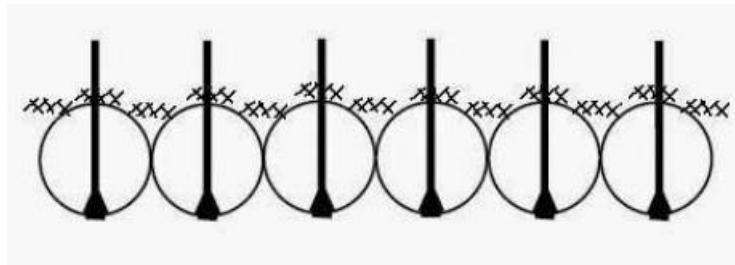
Já as estacas hélices tangentes ou justapostas são executadas, como o próprio nome diz, tangentes ou justapostas umas às outras, portanto sem espaçamento conforme figura 21 a seguir:

Figura 21: Croquis de estacas tangentes ou justapostas
