DI-DIVISÃO DE
INFRAESTRUTURA

PREDIO NOVO

MEMORIAL DESCRITIVO DE PROJETO
ESCOPO PARA MANUTENÇÃO DE FACHADA
PRÉDIO 114 – PREDIO NOVO

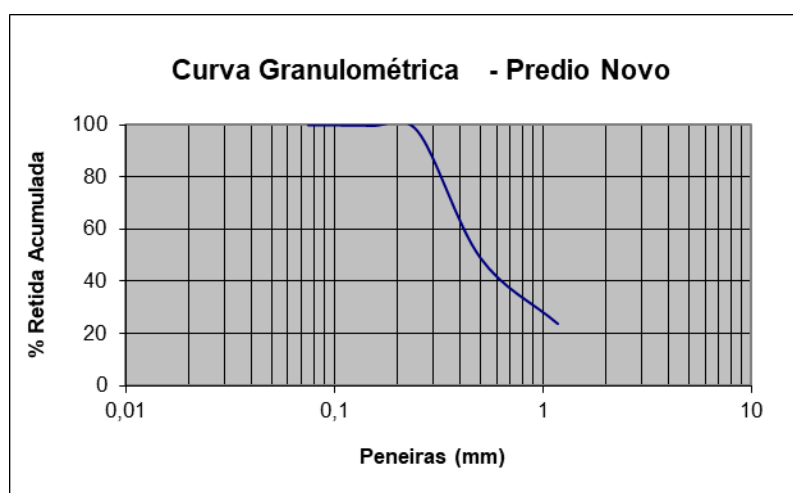
Granulometria do agregado após ataque ácido e remoção dos finos

PENEIRA Nº	DIM. (mm)	PESO (g)	PENEIRA + AMOSTRA (g)	AMOSTRA (g)	% RETIDA	% RETIDA ACUMULADA
16	1,18	98,37	101,78	3,41	23,73	24
35	0,5	88,12	91,77	3,65	25,40	49
60	0,25	85,94	92,92	6,98	48,57	98
100	0,15	83,83	84,12	0,29	2,02	100
200	0,075	81,68	81,71	0,03	0,21	100
>200		65,98	65,98	0,00	0,00	100
